**Об утверждении предмета охраны
объекта культурного наследия федерального значения
«Сторожевая башня Ардасеновых», расположенного по адресу: Республика
Северная Осетия-Алания, Республика Северная Осетия-Алания,
Алагирский район, с. Гули**

Предмет охраны
объекта культурного наследия федерального значения
«Сторожевая башня Ардасеновых», расположенного по адресу: Республика
Северная Осетия-Алания, Республика Северная Осетия-Алания,
Алагирский район, с. Гули

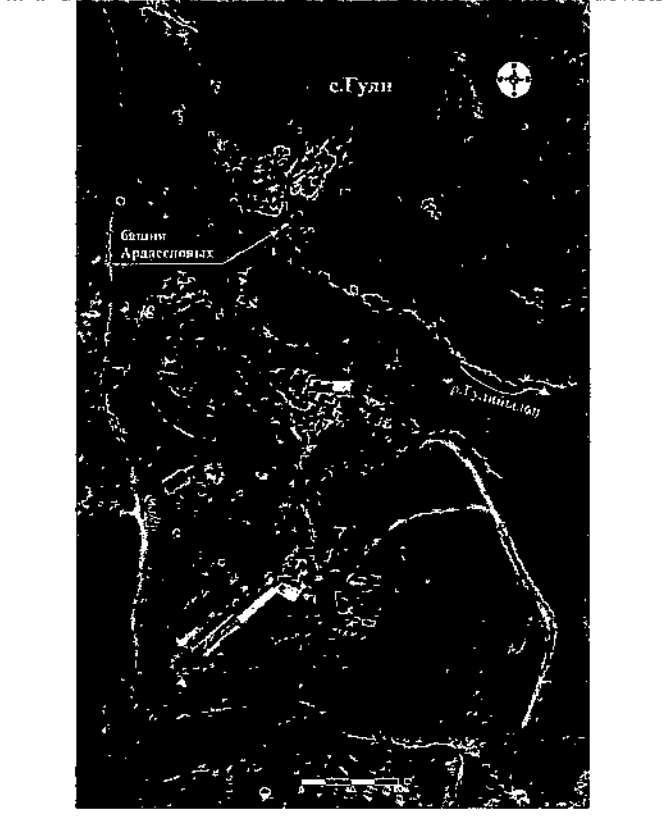
2	<p>Композиционная значимость в структуре застройки селения</p>	<p>Несмотря на аварийное состояние башня Ардасеновых одно из значительных средневековых сооружений в селении, является одной из архитектурных доминант. Башня маркирует северный квартал.</p>

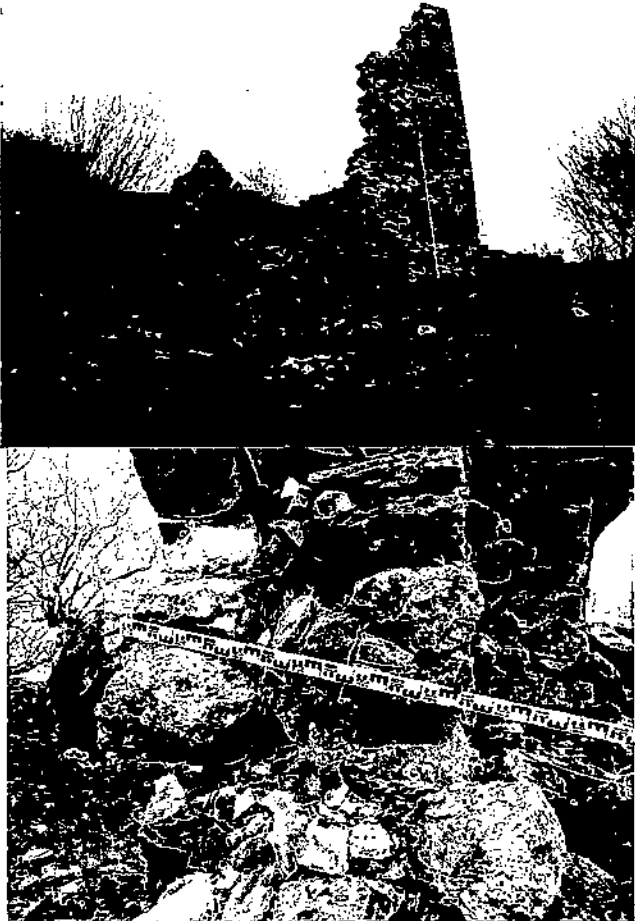
3	<p>Основные габариты (в том числе толщина стен), конфигурация башни.</p>	<p>Башня была в плане квадратная, размером 5,5 (м), толщина стены 1,1 м. Четырехъярусная, нижний ярус глухой. Западная половина башни обрушилась. Восточный угол сохранился на изначальную высоту в 11,5 м.</p>

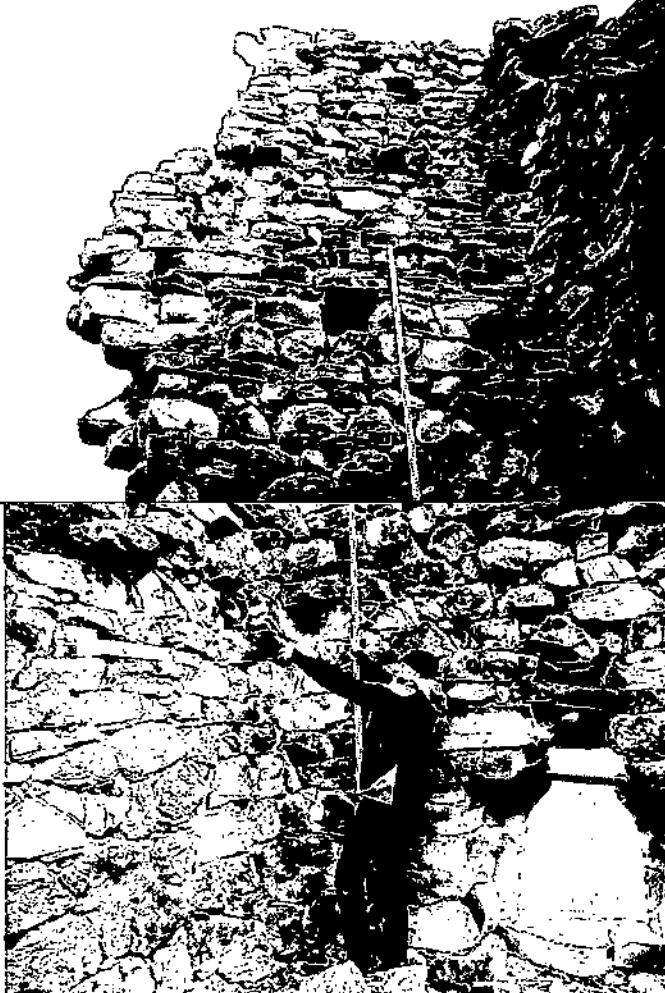
4	<p>Уцелевшие элементы камеры башни, конфигурация, размеры, характер кладки, приемы и материал обработки стен, приемы обработки, установки и монтажа деревянных несущих элементов перекрытий.</p>	<p>Западная половина башни обрушилась. Кровля и перекрытия утрачены, внутренняя кладка грубее, менее качественная, стены камеры были обмазаны глинистым раствором, имеются следы глиняной обмазки. Длина и ширина камеры во втором ярусе была 3,30 м, общая высота — 8,2 м. В стенах ниши хозяйственного назначения, в углах и посередине стен сохранились камни-консоли, на которые опирались</p>

деревянные балки перекрытий.

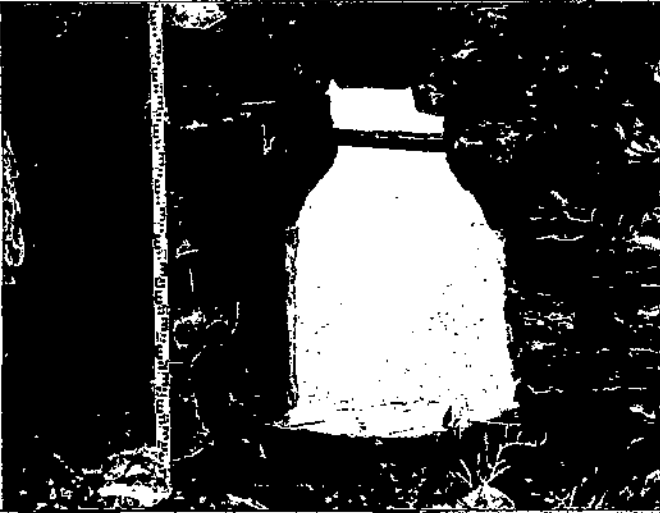
5	Секторы и направления видовых раскрытий, визуальные связи памятника.	Вследствие руинированности строений и расположение башни в склоне лощины визуальное раскрытие с больших расстояний затруднено. Визуально башня раскрывается с юга, с противоположной бровки лощины.	
6	Входной проем, его форма, габариты, расположение.	Арочный входной проем устроен в юго-восточной стене, на высоте 3 м от земли, ведет во второй ярус, его размеры снаружи 1,5 x 0,75 (м), изнутри – 1,80 x 1,1 (м). Внизу слева от проема гнездо от консоли, на которую опиралась лестница. Проем снаружи имел правильное

<p>полуциркульное завершение, арка была сложена из двух вытесанных известняковых блоков и небольшого замкового камня. Верхние края вытесанных блоков отломались, замковый камень выпал. Раскололся порог.</p>

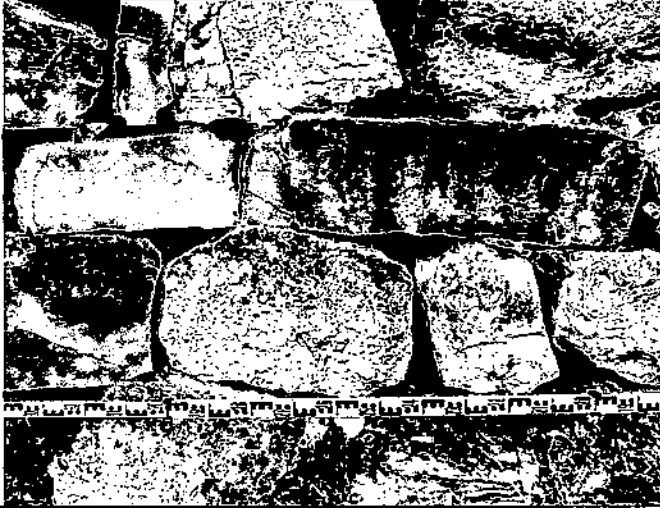
7	<p>Надписи на каменных блоках кладки фасадной стены</p>	<p>В нижних рядах кладки фасадной стены отмечены камни с высеченными на них надписями: «КАСАГ»; «ЭДГИРТ»; «ГАДЖЫ»</p>

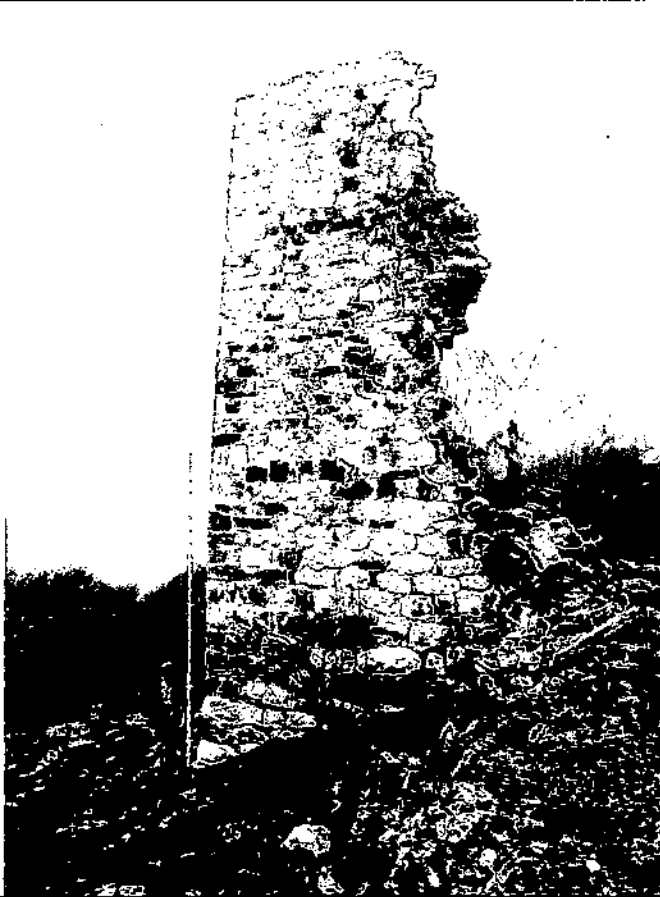
8	<p>Бойницы их форма, габариты, расположение.</p>	<p>В третьем и четвертом ярусах бойницы были расположены парно на каждой стене. В северо-восточной стене сохранились бойницы в 1-м, 3-м и 4-м ярусах. В первом ярусе на высоте 3 м от основания восточного угла 2 прямоугольные бойницы размерами снаружи 0,2х0,1(м). В 3-м ярусе треугольная бойница размерами снаружи 0,15х0,1(м). В 4-м ярусе прямоугольная бойница размерами снаружи 0,2х0,15(м).</p>

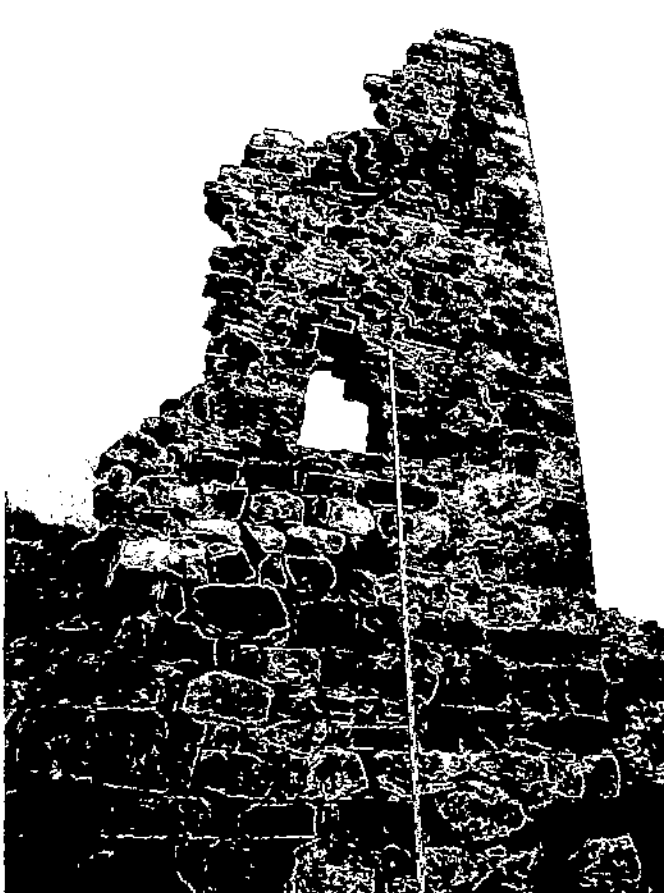
9	<p>Материал, из которого построена башня.</p>	<p>Природный известняк, гранит, ломаный пластинчатый сланец</p>

(цветовая гамма – серый, охристый, светло-коричневый).	
10	Виды и материал обработки фасадной поверхности.	Известковая обмазка светло-охристого цвета.
