**КОМИТЕТ ПО ОХРАНЕ И ИСПОЛЬЗОВАНИЮ ОБЪЕКТОВ КУЛЬТУРНОГО
НАСЛЕДИЯ РЕСПУБЛИКИ СЕВЕРНАЯ ОСЕТИЯ-АЛАНИЯ**

**Об утверждении предмета охраны
объекта культурного наследия регионального значения «Дом-музей С.М.
Едзиева», расположенного по адресу: Республика Северная Осетия-Алания,
Дигорский район, с. Карман-Синдзикау, ул. Хетагурова, 100**

Предмет охраны

объекта культурного наследия регионального значения «Дом-музей С.М. Едзиева» расположенного по адресу: Республика Северная Осетия-Алания, Дигорский район, с. Карман-Синдзикау, ул. Хетагурова, 100

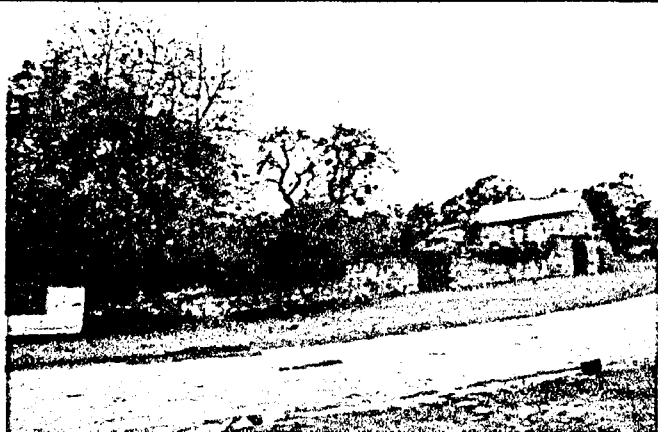
№ п/п	Виды предмета охраны	Элементы предмета охраны	Фотографии
1.	Объемно-пространственная и планировочная композиция здания	Местоположение и градостроительные характеристики, роль здания в композиционно-планировочной структуре квартала и исторической застройке селения Карман-Синдзикау (расположение на границе двух слившихся поселений);

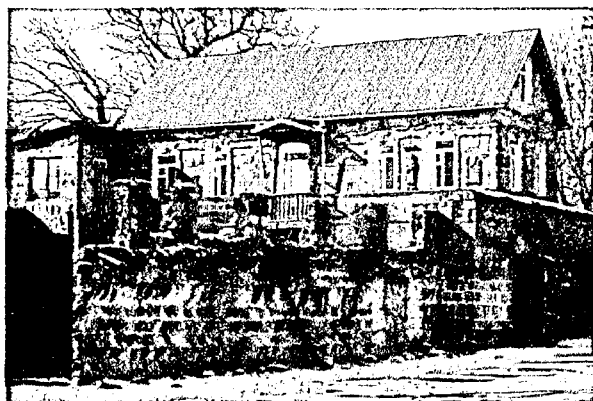
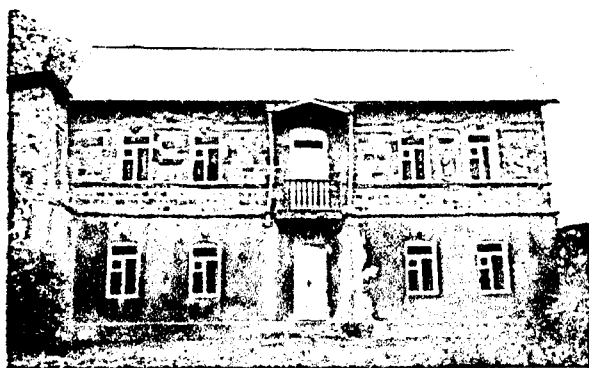
Объемно-пространственная композиция двухэтажного четырехугольного в плане дома начала XX в., а именно: симметричная композиция главного фасада с парадным крыльцом по центру, межоконными пилястрами и подоконными нишами, габариты и высотные отметки на дату строительства;

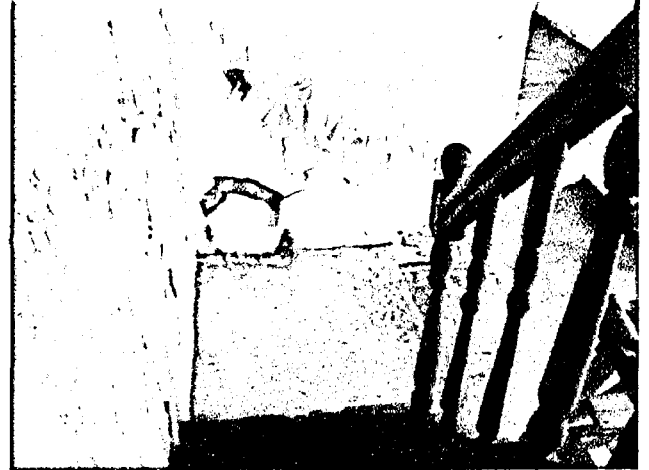
Пространственно-планировочная структура в пределах капитальных стен и перекрытий, планировка помещений первого и второго этажей;

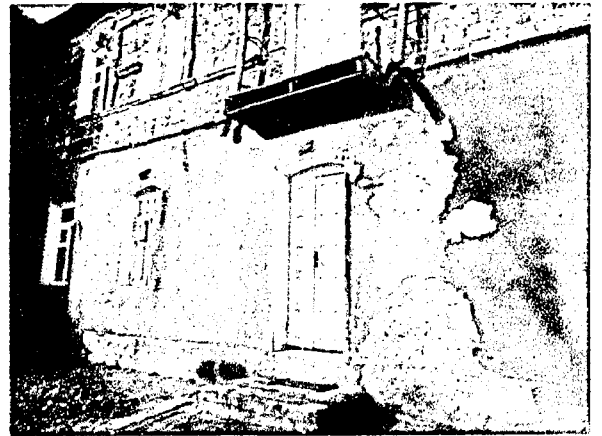
Фундаменты, их конструкции и материал на дату строительства;

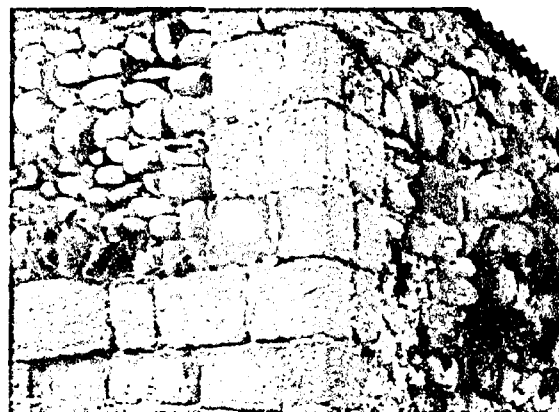
Капитальные стены, их конструкции и материал (каменные блоки и речной валун) на дату строительства;

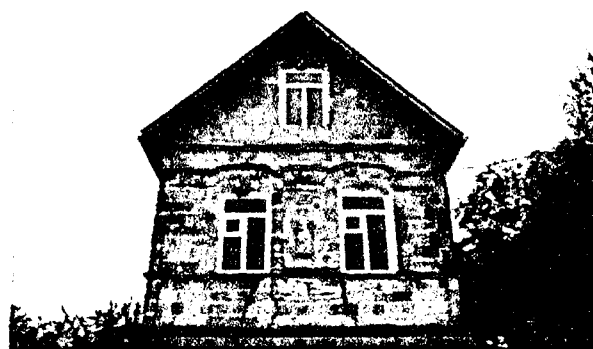
Конфигурация крыши на период строительства, высотные отметки по коньку, характер кровельного покрытия на дату строительства;

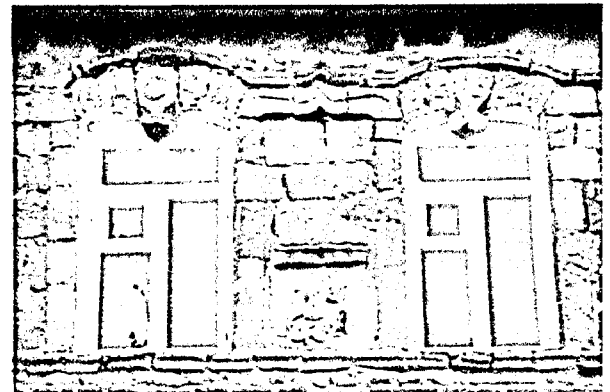
Рельефные
изображения,
включенные в
межоконные
простенки юго-
восточного и
северо-восточного
фасадов здания,
резные украшения
и рельефные
надписи на камнях
в оконных
перемычках;

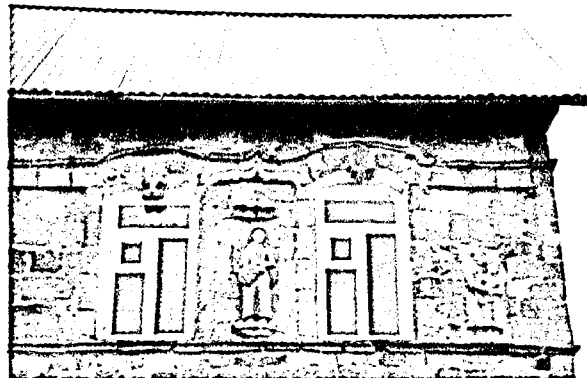
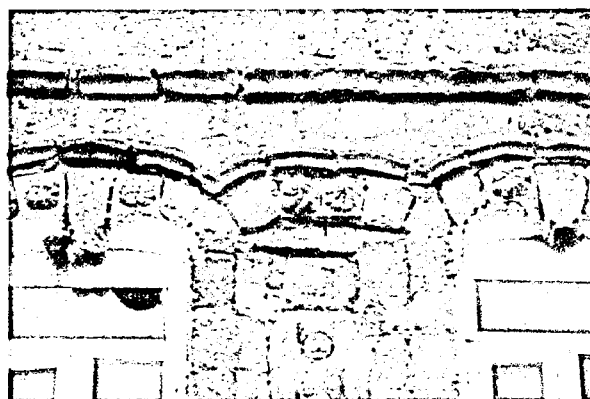
Материал и характер отделки фасадных поверхностей на дату строительства, в том числе: характер каменной кладки и цоколя;

Характер заполнения оконных и дверных проемов на дату строительства: материал, оформление, фурнитура, колористическое решение (уточнить в ходе реставрации);

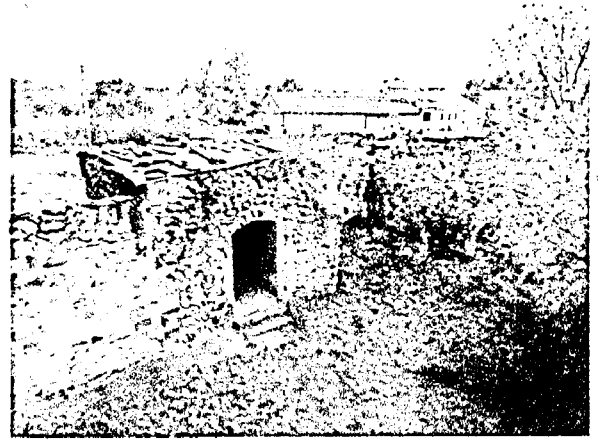
Материал и характер оформления балкона на дату строительства (уточнить в ходе реставрации);

Северо-восточная ограда из каменных блоков и речного булыжного камня;

Входной тамбур и арочное перекрытие ворот с замковым камнем, на котором рельефное изображение лица

ЮНОШИ;
