## УПРАВЛЕНИЕ ПО ОХРАНЕ И СОХРАНЕНИЮ ИСТОРИКО-КУЛЬТУРНОГО НАСЛЕДИЯ БРЯНСКОЙ ОБЛАСТИ

## П Р И К А З

Об утверждении предмета охраны объекта культурного наследия регионального значения «Дом №34», расположенного по адресу: Брянская область, г. Брянск, ул. Ульянова, д. 34

расположения предмета охраны объекта культурного наследия регионального значения «Дом №34», расположенного по адресу: Брянская область, г. Брянск, ул.Ульянова, д. 34

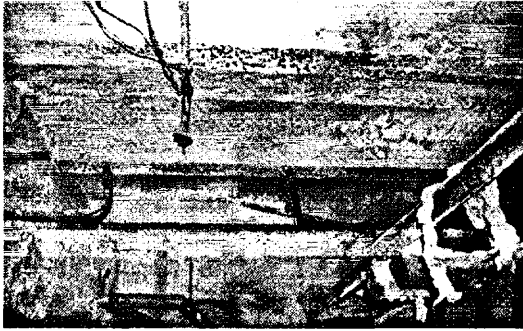
Наименование предмета охраны	Изображение и расположение предмета охраны	Краткое описание предмета охраны
3.4. Своды Монье.

<p data-bbox="746 555 874 591">Подвал.</p>	<p data-bbox="1142 259 1509 546">Лучковые своды относительно небольшого пролета, выполненные из кирпича, опирающиеся на металлические рельсы.</p>

- Своды Монье. Лучковые своды относительно небольшого пролета, выполненные из кирпича, опирающиеся на металлические рельсы.
4. Элементы архитектурно-художественного и композиционного решения:

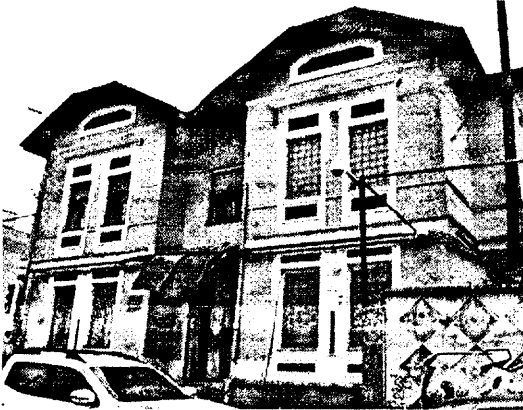
4. Элементы архитектурно-художественного и композиционного решения		
4.1. Ризалиты.

<p data-bbox="667 1133 954 1169">Восточный фасад.</p>	<p data-bbox="1142 860 1501 1021">Два ризалита, каждый в два окна, расположены по углам фасада.</p>
<p data-bbox="169 1487 448 1648">4.2. Декоративное оформление оконных проемов первого этажа:</p> <p data-bbox="169 1671 395 1706">А) общий вид;</p> <p data-bbox="169 1729 363 1809">Б) саандрик с ушками;</p> <p data-bbox="169 1832 357 1868">В) филенки.</p>

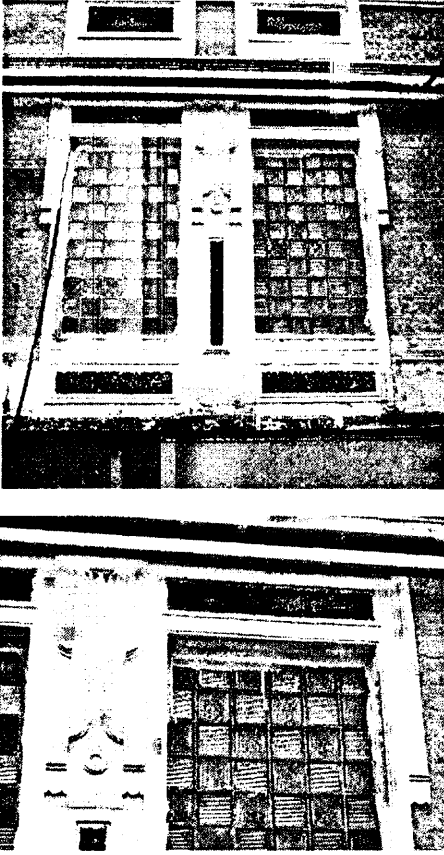
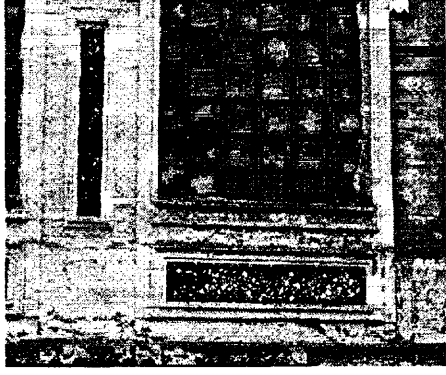
<p data-bbox="560 1706 600 1742">А)</p> <p data-bbox="560 2065 600 2101">Б)</p>	<p data-bbox="1142 1214 1501 2154">Сдвоенные оконные проемы обрамлены рамочными наличниками с прямоугольными саандриками, ушками и прямоугольными горизонтальными филенками, обработанными «под шубу» с мелкофракционным камнем под окнами и над ними. Междуоконное пространство украшено оригинальным современным орнаментом из тонких тянутых профилированных филенок с</p>

<p data-bbox="558 537 598 571">В)</p> <p data-bbox="598 593 1021 627">Восточный фасад. Ризалит.</p>	<p data-bbox="1141 201 1508 526">закруглениями и подвески с гирькой. Под орнаментом – узкая вертикальная филенка, обработанная «под шубу» с мелкофракционным камнем.</p>
<p data-bbox="167 1120 454 1276">4.3. Декоративное оформление оконных проемов второго этажа:</p> <p data-bbox="167 1299 399 1534">А) общий вид; Б) сандрик с ушками; В) подоконная филенка.</p>

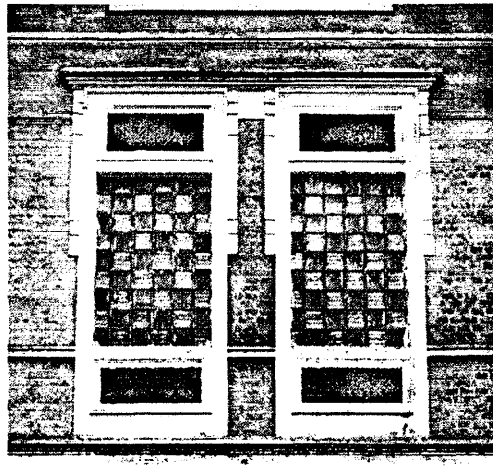
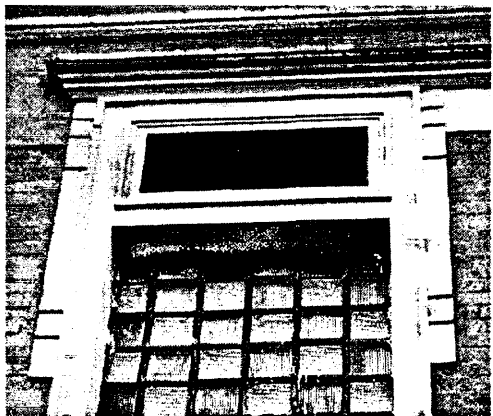
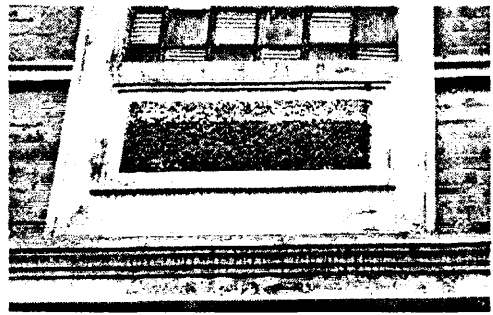
<p data-bbox="534 1881 574 1915">В)</p> <p data-bbox="598 1937 1021 1971">Восточный фасад. Ризалит.</p>	<p data-bbox="1141 996 1508 1657">Сдвоенные оконные проемы обрамлены рамочными наличниками с прямоугольными сандриками, ушками с горизонтальными полочками и прямоугольными горизонтальными филенками, обработанными «под шубу» с мелкофракционным камнем под окнами и над ними.</p>

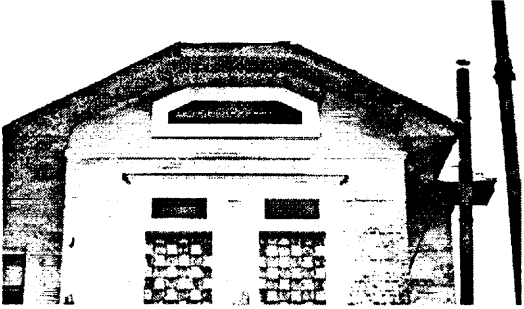
Наименование предмета охраны	Изображение и расположение предмета охраны	Краткое описание предмета охраны
<p>4.4. Фронтоны ризалитов:</p> <p>А) общий вид;</p> <p>Б) архитектурно-художественные элементы.</p>	<p>А)

</p> <p>Восточный фасад. Ризалит.</p>	<p>Трапециевидные фронтоны с тянутыми филенками трапециевидной формы с отделкой «под шубу» с мелкофракционным камнем.</p>
<p>4.5. Ризалит.</p>	<p>

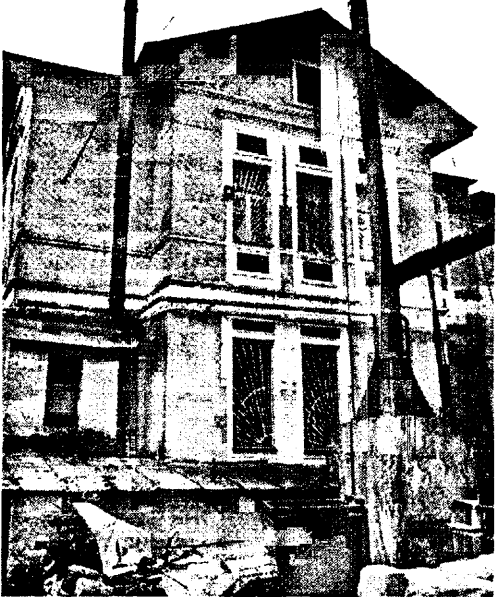
</p> <p>Северный фасад.</p>	<p>Ризалит в три окна.</p>
<p>4.6. Фронтон.</p>	<p>

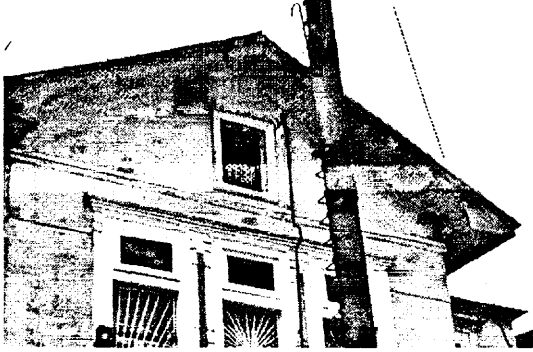
</p> <p>Северный фасад. Ризалит.</p>	<p>Треугольный фронтон с прямоугольным окном по центральной оси. Прямоугольное окно обрамлено профилированным рамочным наличником.</p>

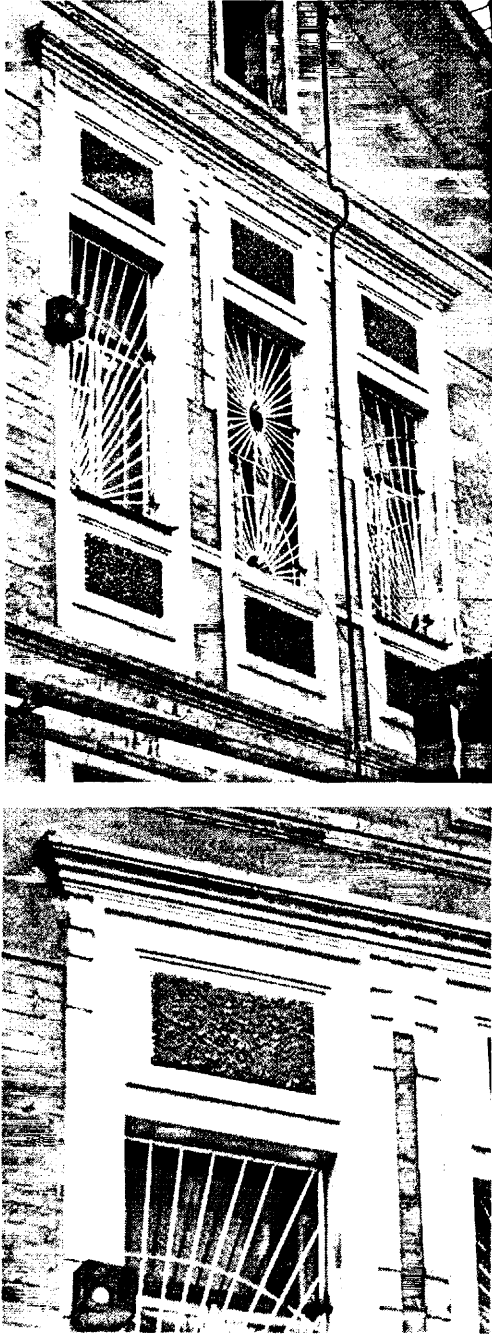
Наименование предмета охраны	Изображение и расположение предмета охраны	Краткое описание предмета охраны
<p>4.8. Декоративное оформление оконных проемов второго этажа:</p> <p>А) общий вид;</p> <p>Б) сандрик с ушками.</p>

<p>А)</p> <p>Б)</p> <p>Северный фасад. Ризалит.</p>	<p>Строенные оконные проемы обрамлены рамочными наличниками с прямоугольными сандриками, ушками с горизонтальными полочками и прямоугольными горизонтальными филенками, обработанными «под шубу» с мелкофракционным камнем под окнами и над ними.</p>
<p>4.9. Форма оконных проемов.</p>	  <p>По всем фасадам.</p>	<p>Оконные проемы прямоугольной формы.</p>

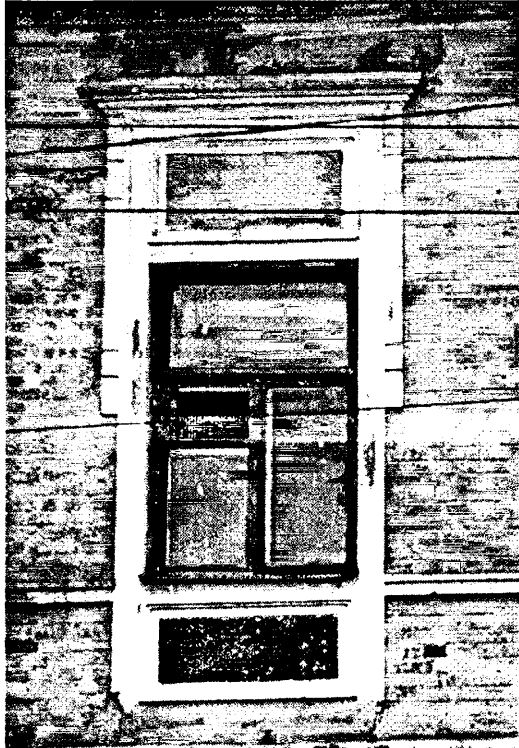
Наименование предмета охраны	Изображение и расположение предмета охраны	Краткое описание предмета охраны
<p>4.11. Декоративное оформление оконных проемов второго этажа:</p> <p>А) общий вид;</p> <p>Б) сандрик с ушками;</p> <p>В) подоконная филенка.</p>	<p>А)

</p> <p>Б)  </p> <p>В)  </p> <p>Южный фасад.</p>	<p>Оконные проемы обрамлены рамочными наличниками с прямоугольными сандриками, ушками с горизонтальными полочками и прямоугольными горизонтальными филенками, обработанными «под шубу» с мелкофракционным камнем под окнами и над ними.</p>

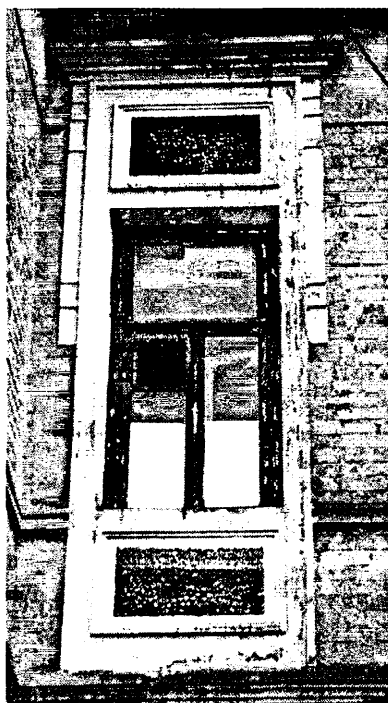
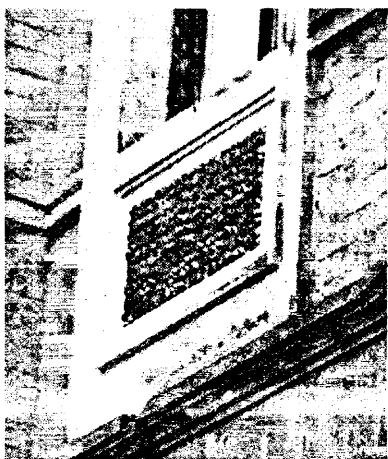
4.12. Декоративное оформление оконных проемов второго этажа:

Северный фасад.

Узкий оконный проем обрамлен рамочным наличником с прямоугольным сандриком, ушками с горизонтальными полочками и прямоугольными горизонтальными филенками, обработанными «под шубу» с мелкофракционным камнем под окнами и над ними.

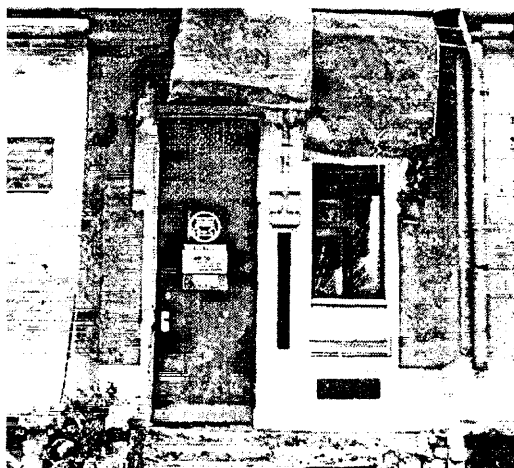
4.13. Форма дверного проема.

Восточный фасад.

Дверной проем прямоугольной формы.

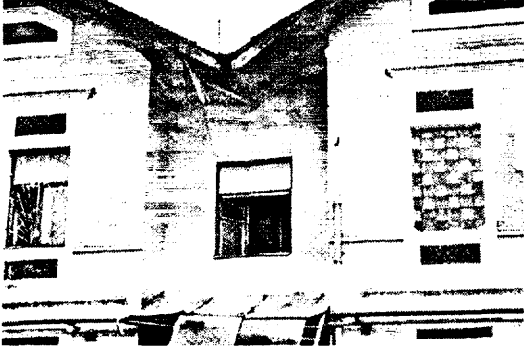
<p data-bbox="668 1137 952 1178">Восточный фасад.</p>	<p data-bbox="1145 916 1513 1037">Балкон располагался на втором этаже между ризалитами.</p>
4.17. Историческое расположение проема балконной двери.	  <p data-bbox="668 1749 952 1789">Восточный фасад.</p>	<p data-bbox="1145 1384 1513 1626">Прямоугольный проем располагался на втором этаже над главным входом в простенке между ризалитами.</p>

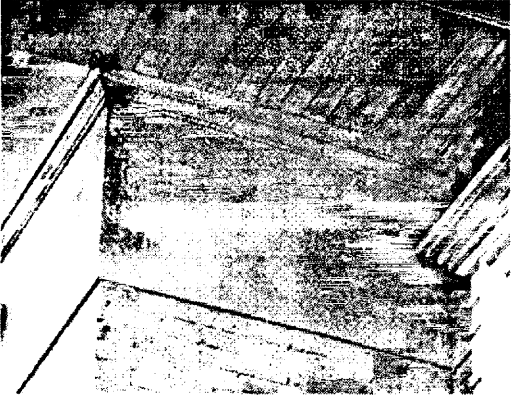
Наименование предмета охраны	Изображение и расположение предмета охраны	Краткое описание предмета охраны
4.18. Венчающий карниз.

<p data-bbox="660 622 934 663">По всем фасадам.</p>	Состоит из широкого оштукатуренного фриза и узкого профилированного карниза малого выноса.
4.19. Междуэтажный карниз.

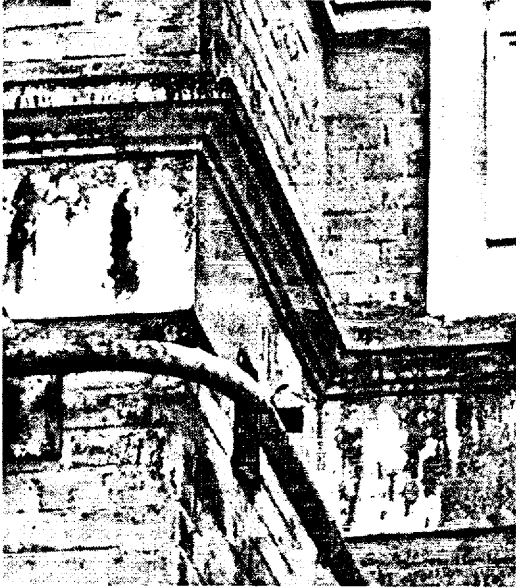
<p data-bbox="660 1305 934 1346">По всем фасадам.</p>	Состоит из широкого оштукатуренного фриза и узкого профилированного карниза малого выноса.
4.20. Подоконный поясок.

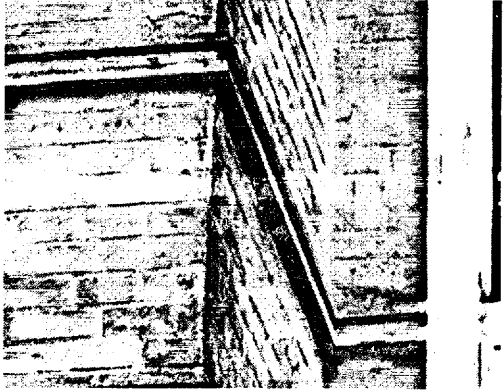
<p data-bbox="660 1792 934 1832">По всем фасадам.</p>	Профилированный поясок П-образного сечения среднего выноса.
