**Об утверждении предмета охраны
объекта культурного наследия регионального значения «Святылище
«Михтау», входящего в состав объекта культурного наследия регионального
значения «Комплекс сооружений», расположенного по адресу: Республика
Северная Осетия-Алания, Алагирский район, с. Урсдон**

Предмет охраны

**объекта культурного наследия регионального значения «Святылище
«Михтау», входящего в состав объекта культурного наследия регионального
значения «Комплекс сооружений», расположенного по адресу: Республика
Северная Осетия-Алания, Алагирский район, с. Урсдон**

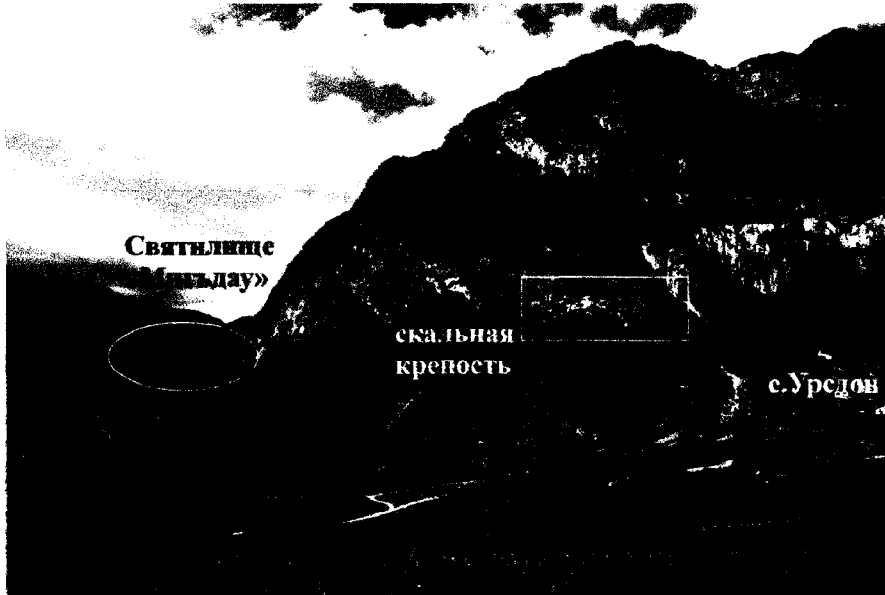
3	Пространственная организация Памятника.	<p style="text-align: center;">Вид с юг-юго-востока</p>

4	Композиционная значимость (роль) в структуре окружающего природного и культурного ландшафта, Памятник, благодаря расположению и ландшафтным характеристикам является высотной доминантой, композиционным ядром всего Урсдонского ущелья.	  <p style="text-align: center;">Вид с юго-востока.</p>
5	Силуэтная характеристика Памятника и его связь с природной средой.	<p>Святилище «Мигьдасу»</p>

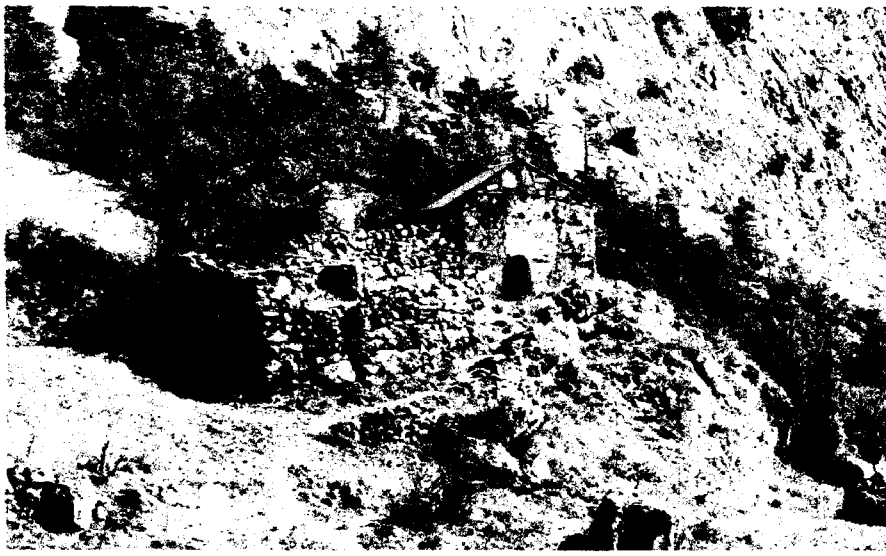
<p style="text-align: center;">Вид с запад-северо-запада.</p>

8	Подлинные сохранившиеся конструкции строений
9	Основные габариты строений. Габариты в плане основного строения – 5 x 3,5 (м), высота около 2,8 м (по юго-западному углу), Толщина стен – 0,8 м.
10	Участок, его историческая застройка (границы, состав застройки и элементов благоустройства), рельеф территории.
11	Ландшафтные элементы территории Памятника. На участке массивные скальные выходы, глыбы и обломки.

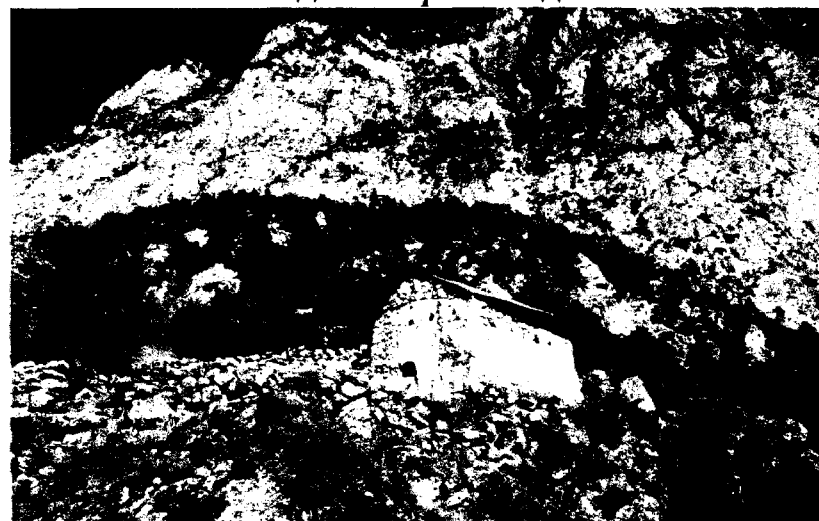
Виды с юго-запада.

15 Материал, из которого сложены строения Памятника, – гранитные известняковые, сланцевые блоки, ломаный пластинчатый сланец (цветовая гамма – светло-серый, светло-коричневый)

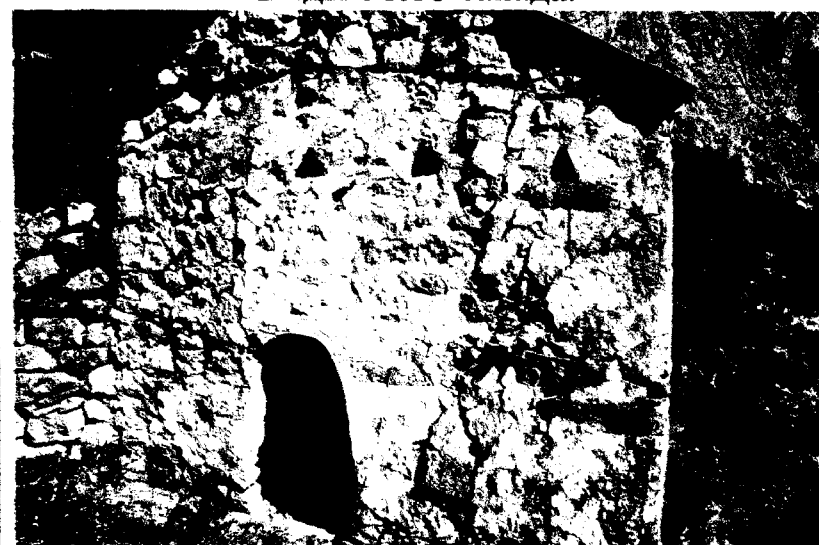
Западный фасад.

16 Характер кладки - бутовая, на известковом растворе, с хаотичной перевязкой швов.

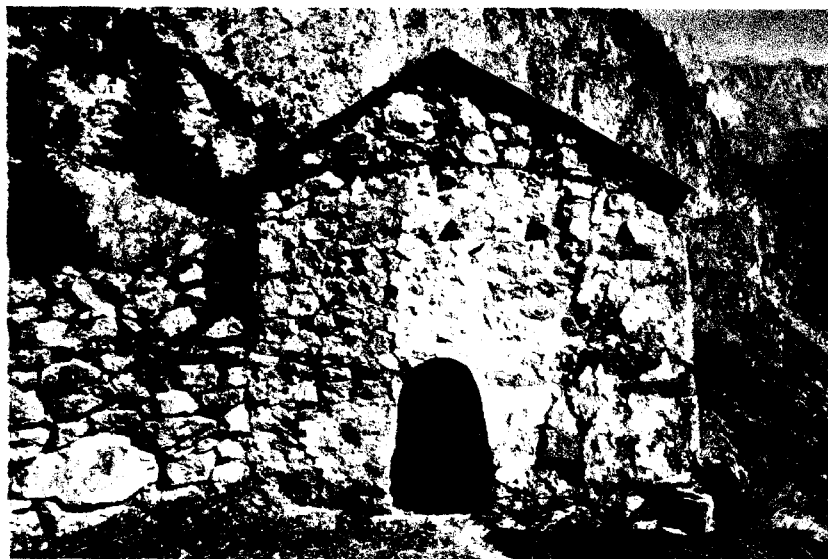
Виды с запада.

Архитектурные, конструктивные и декоративные элементы строения святилища Мигъдау. Входной проем ложноарочный, расположен в западной стене. Над проемом по сырой штукатурке прочерчены три параллельные линии, повторяющие контур арки. Еще две параллельные линии прочерчены по штукатурке внутреннего свода арки. Над проемом по штукатурке прочерчены три правильные окружности, скомпонованные в виде равностороннего треугольника. В верхней левой части западного фасада в кладку вмурован череп животного. В верхней части западного фасада устроены три треугольные ниши, расположенные по горизонтали, со смещением к юго-западному углу здания. Под одной из них вмурован фрагмент оленьего рога. Еще три ниши расположены на том же уровне южного фасада.
