**ИНСПЕКЦИЯ
ГОСУДАРСТВЕННОЙ ОХРАНЫ
ОБЪЕКТОВ КУЛЬТУРНОГО
НАСЛЕДИЯ ОРЕНБУРГСКОЙ
ОБЛАСТИ**

П Р И К А З

09.08.2022 № 01-08-285

О включении выявленного объекта культурного наследия в единый государственный реестр объектов культурного наследия (памятников истории и культуры) народов Российской Федерации, об утверждении предмета охраны, границ и режима использования территории объекта культурного наследия

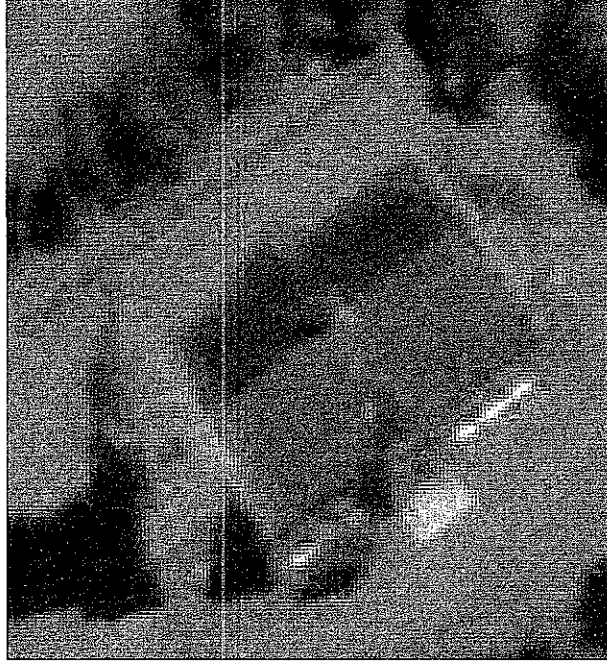
- крыша, купол колокольни и главы, их конструкция, конфигурация, материал, характер кровельного покрытия, в том числе высотные отметки по венчающему карнизу, купольным завершениям и конькам кровли; кресты в редакции начала XX в.;
