ИНСПЕКЦИЯ  
ГОСУДАРСТВЕННОЙ ОХРАНЫ  
ОБЪЕКТОВ КУЛЬТУРНОГО  
НАСЛЕДИЯ ОРЕНБУРГСКОЙ  
ОБЛАСТИ

ПРИКАЗ

18.09.2023 № 01-08-523  
г. Оренбург

Г Об утверждении предмета охраны  
объекта культурного наследия  
регионального значения (вид –  
памятник) «Здание бывшего клуба  
имени К. Маркса, где в 1918-1919 гг.  
формировались красногвардейские  
полки, а 20 мая 1920 г. проходил 1-й  
губернский съезд комсомола»  
(Оренбургская обл., г. Оренбург, ул.  
Кобозева, 43)

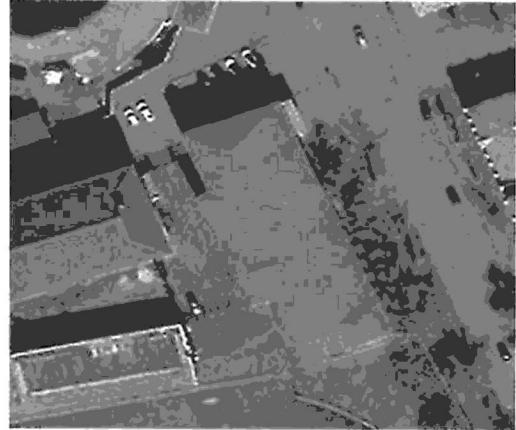
№ п/п	Наименование предмета охраны	Описание предмета охраны	Графическое изображение
1	2	3	4
1.	Градостроительные характеристики Объекта:	<p>– местоположение в структуре Центрального района города Оренбург. Расположение Объекта по красным линиям, на пересечении ул. Кобозева и Володарского, размещение здания на пересечении улиц Кобозева (нечетная сторона) и Володарского (четная сторона), по красной линии застройки, размещен на северо-восточном углу квартала, ограниченного улицами: Гая, Краснознаменная, Володарского, Кобозева.;</p> <p>– объемно-пространственные габариты и силуэт Объекта на начало XX века.</p>

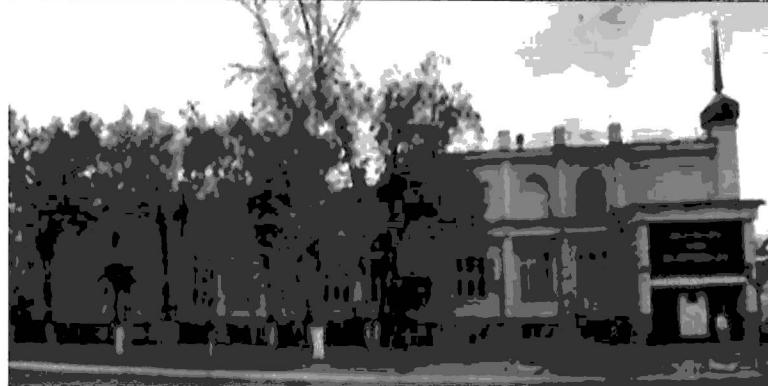
2.	Объемно-пространственные характеристики Объекта:	<ul style="list-style-type: none"> <li>– объемно-пространственная композиция Объекта на начало XX в., с характерными особенностями для эклектики: монументальность, иерархичная структура объемов и композиционных осей здания, лаконичность, исторические примененные пропорции и модули;</li> <li>– прямоугольное в плане здание со скруглением северо-западного угла, начала XX в., фасады выходят на красные линии улиц Кобозева и Володарского;</li> <li>– входная группа на первом этаже в северо-восточной части фасада, выходящего на улицу Кобозева;</li> <li>– высотные отметки на начало XX в., количество надземных этажей (2).</li> </ul>

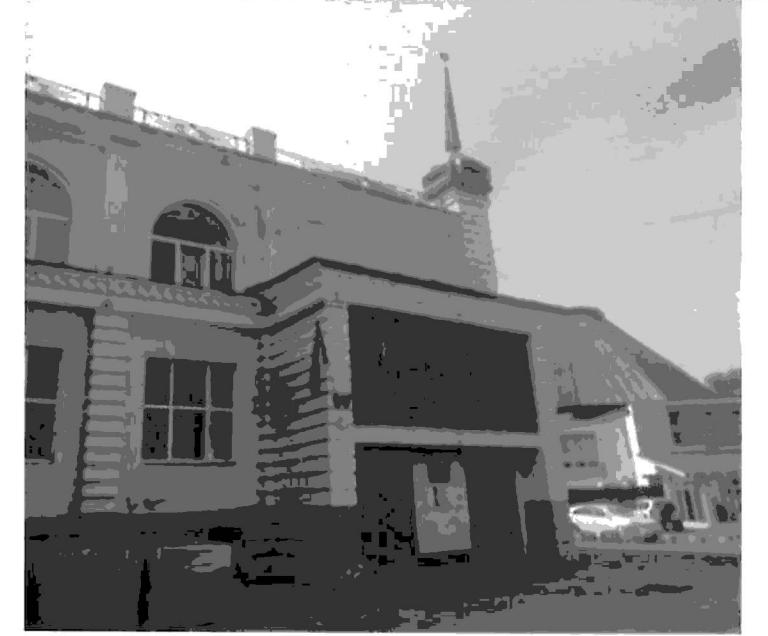
3.	Конструктивные характеристики Объекта:	<ul style="list-style-type: none"> <li>– конструкция ленточного фундамента (уточняется по результатам изыскательских исследований);</li> <li>– конструкция (тип, местоположение, конфигурация) и материал (кирпич) капитальных стен на начало XX в. (уточняется по результатам реставрационных и лабораторных исследований);</li> <li>– высотные отметки перекрытий на начало XX в.;</li> <li>– конструкция, конфигурации и габариты кровли на начало XX в. Материал кровельного покрытия – металл.</li> </ul>

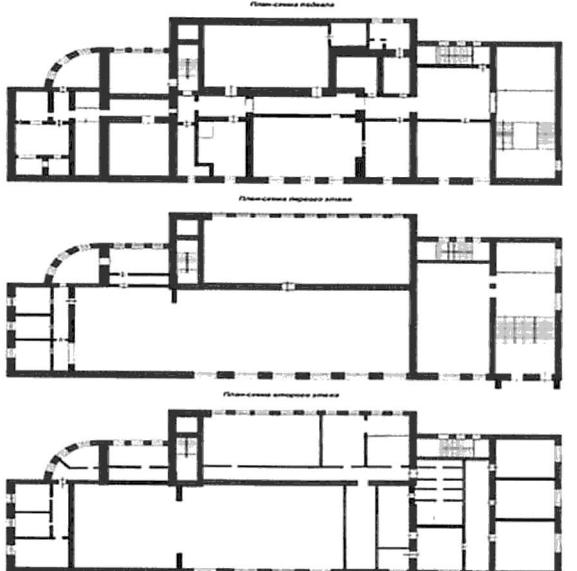
4.	Пространственно-планировочные характеристики Объекта:	<p>– пространственно-планировочная структура на начало ХХ в. в пределах капитальных стен и перекрытий.</p>

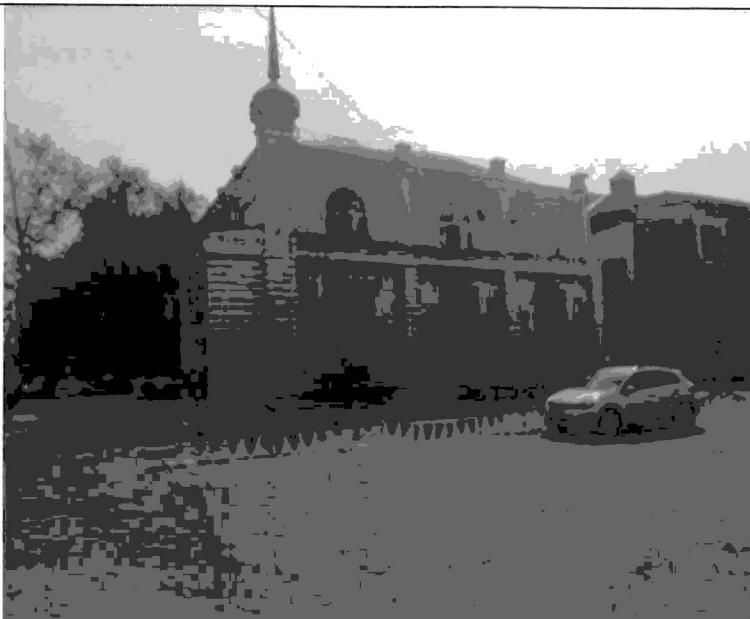
5.	Архитектурно-художественные характеристики Объекта:	<p>– общее композиционное решение и архитектурно-художественное оформление фасадов, выходящих на ул. Кобозева и Володарского, на начало ХХ в. в стилистике эклектизма. Форма, материал и техника исполнения цокольной части Объекта. Расположение, габариты, конфигурация оконных и дверных проемов (прямоугольные и арочные проемы). Характер и материал отделки фасадов: оштукатуренные и окрашенные: цоколь, фасады, венчающие и междуэтажный карнизы, и декоративные элементы фасадов. Историческое колористическое решение фасадов, выполненное в оттенках охры (уточняется по результатам реставрационных и лабораторных исследований);</p>

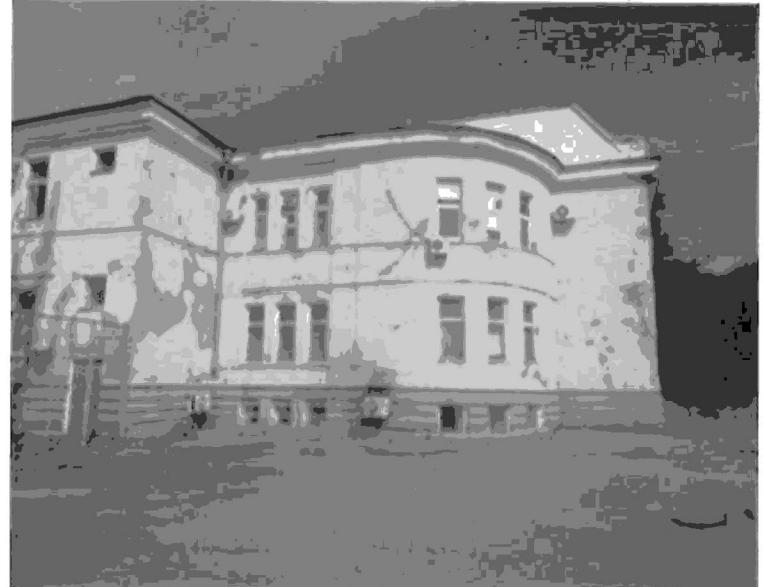
<ul style="list-style-type: none"><li>– горизонтальное членение фасадов представлено карнизами. Многопрофильный карниз с поясом дентикул протянут между первым и вторым этажами. По всей длине двух фасадов проходит венчающий широкий карниз простого сечения;</li><li>– обрамление оконных проемов не декорировано. Под оконными проемами размещены подоконные простые полочки с отливами;</li><li>– вертикальное членение фасадов выполнено в виде рустованных колон;</li><li>– входная группа по ул. Кобозева выделена рустом по внешним плоскостям. Венчающий карниз многопрофильный – продолжение карниза, проходящего по длине всего фасада;</li><li>– цоколь здания низкий, оштукатурен и окрашен в терракотовый оттенок. Имеет оконные проемы на уровне земли;</li><li>– дворовые фасады гладкие с простым межэтажным карнизов;</li><li>– историческое колористическое решение фасадов (уточняется по результатам реставрационных и лабораторных исследований).</li></ul>
