**Об утверждении предмета охраны объекта культурного наследия
регионального значения «Жилой дом с торговым залом Пирожникова
Г.К. и Баслашова», XVIII в., расположенного по адресу: Тульская
область, г. Тула, Центральный район, ул. Тургеневская, д. 32 лит. А**

**Предмет охраны объекта культурного наследия регионального значения
«Жилой дом с торговым залом Пирожникова Г.К. и Баслашова», XVIII
в., расположенного по адресу: Тульская область, г. Тула, Центральный
район, ул. Тургеневская, д. 32 лит. А**

**Схематическое изображение предмета охраны
объекта культурного наследия регионального значения «Жилой дом с
торговым залом Пирожникова Г.К. и Баслашова», XVIII в.,
расположенного по адресу: Тульская область, г. Тула, Центральный
район, ул. Тургеневская, д. 32, лит. А**

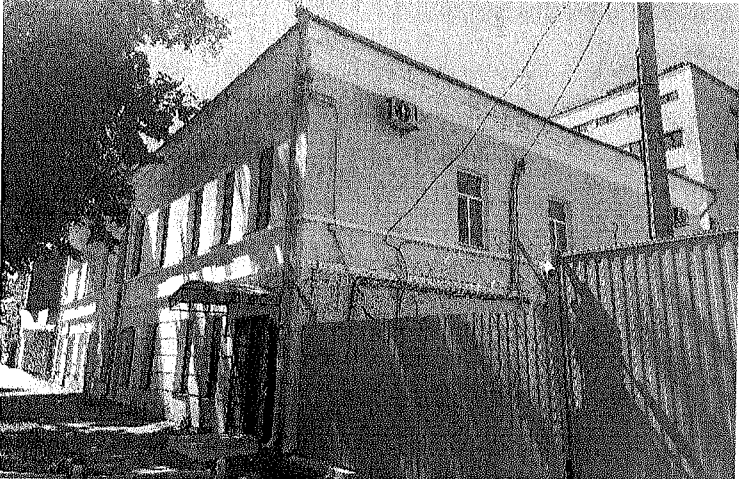
№ п/п	Предмет охраны	Иллюстрации
2.	2-х этажное кирпичное, прямоугольное в плане здание с вальмовой крышей

<p data-bbox="770 801 1434 835">Общий вид здания со стороны ул. Тургеневской</p>
<i>Строительные конструкции, материал и техника исполнения</i>		
3.	Материал капитальных стен: красный глиняный кирпич - как исторический материал

2-х этажное кирпичное, прямоугольное в плане здание с вальмовой крышей (пункт 2 приложения № 2).

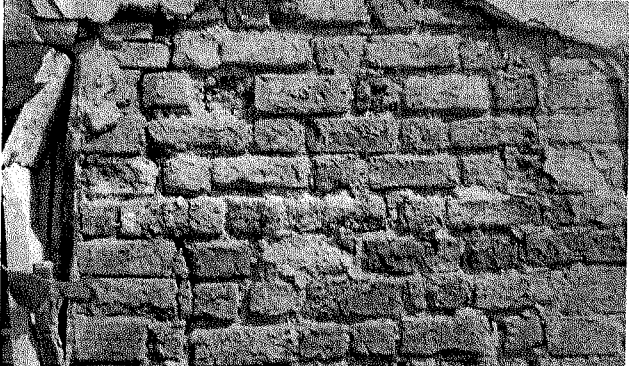
<p data-bbox="783 1350 1414 1384">Фрагмент юго-западного фасада, фото 2014 г.</p>
4.	Материал отделки фасадов: окраска по оштукатуренной поверхности

Материал капитальных стен: красный глиняный кирпич - как исторический материал (пункт 3 приложения № 2).

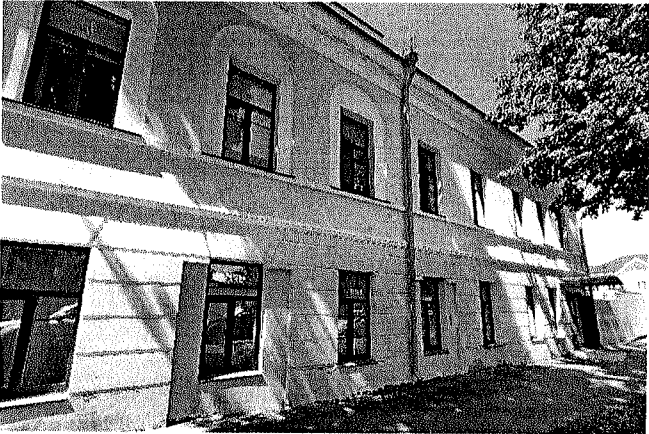
<p data-bbox="740 1933 1442 2000">Фрагмент главного (юго-восточного) фасада по ул. Тургеневской</p>

Материал отделки фасадов: окраска по оштукатуренной поверхности (пункт 4 приложения № 2).

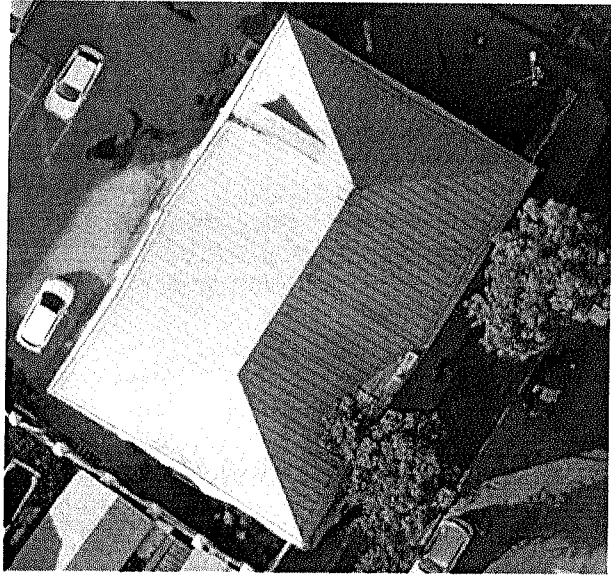
№ п/п	Предмет охраны	Иллюстрации
5.	<p>Конфигурация 4-х скатной вальмовой крыши с аттиком со стороны юго-восточного фасада; металлическое фальцованное кровельное покрытие – металл как исторический материал</p>

<p>Кровля памятника. Фрагмент Яндекс карты</p>
<i>Композиция и архитектурно-художественное оформление фасадов</i>		
6.	<p>Юго-восточный (главный) фасад: арочные ниши оконных проёмов второго этажа; ступенчатый аттик; рустованный первый этаж, лучковые перемычки трёх проёмов на первом этаже</p>	  <p>Юго-восточный (главный) фасад</p> <p>Арочные ниши оконных проёмов второго этажа, ступенчатый аттик, рустованный первый этаж, лучковые перемычки трёх проёмов на первом этаже</p>

Конфигурация 4-х скатной вальмовой крыши с аттиком со стороны юго-восточного фасада; металлическое фальцованное кровельное покрытие – металл как исторический материал (пункт 5 приложения № 2).

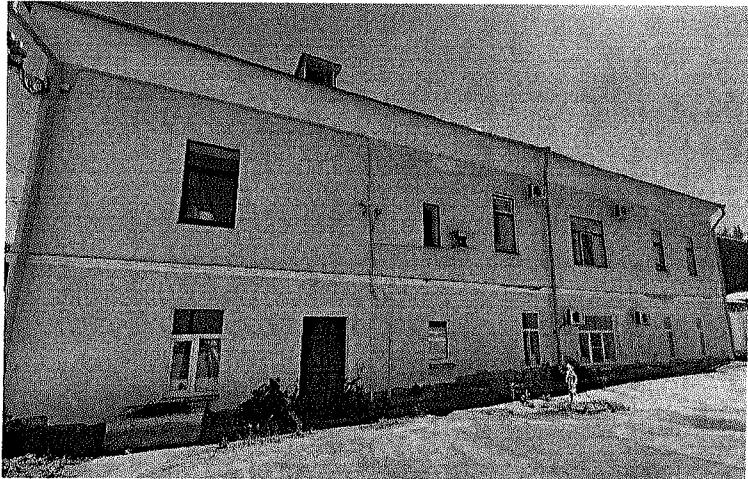
№ п/п	Предмет охраны	Иллюстрации
7.	Северо-западный (дворовый) фасад: прямоугольные ниши над тремя оконными проёмами второго этажа

<p>Северо-западный фасад</p>

Северо-западный (дворовый) фасад: прямоугольные ниши над тремя оконными проёмами второго этажа (пункт 7 приложения № 2).

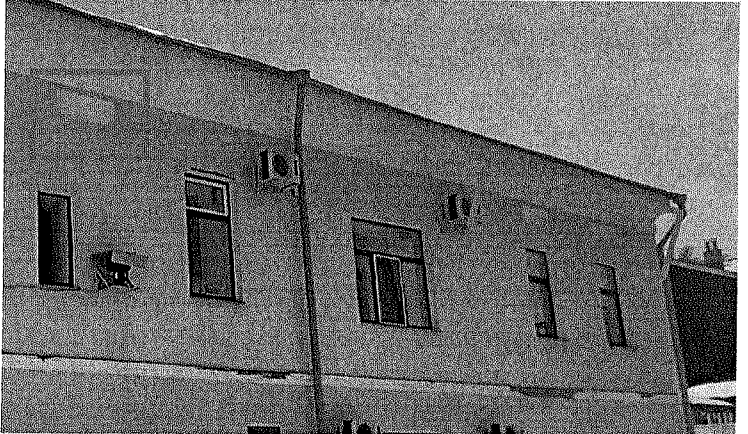
<p>Фрагмент северо-западного фасада, прямоугольные ниши оконных проёмов</p>
8.	Юго-западный фасад: прямоугольные ниши над тремя оконными проёмами второго этажа

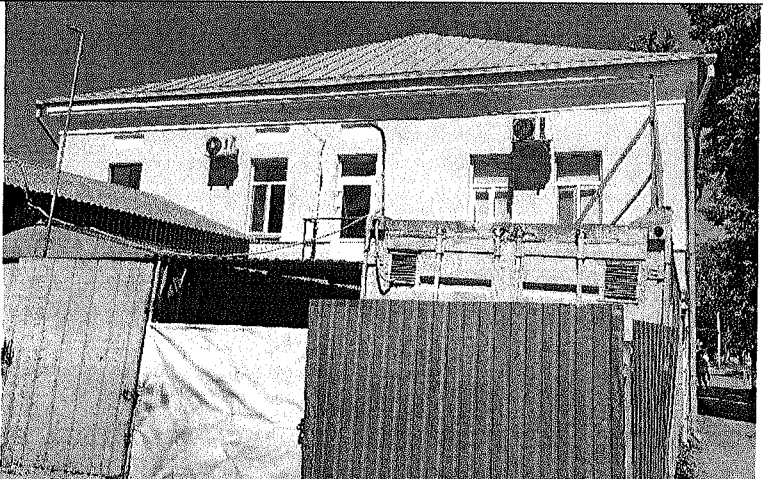
<p>Юго-западный фасад второй этаж, прямоугольные ниши оконных проёмов</p>

Юго-западный фасад: прямоугольные ниши над тремя оконными проёмами второго этажа (пункт 8 приложения № 2).

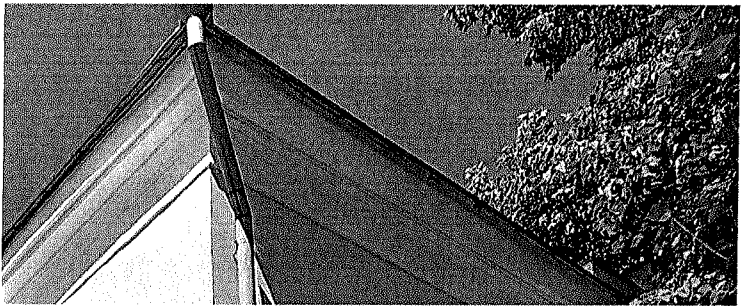
<p data-bbox="762 651 1059 689">Юго-западный фасад</p> <p data-bbox="1145 607 1437 712">Фрагмент первого этажа юго-западного фасада</p>
9.	Венчающий карниз с тянутым штукатурным профилем и широкой фризовой частью по всему периметру здания

<p data-bbox="884 1128 1315 1167">Фрагмент венчающего карниза</p>
10.	Междуэтажная профилированная тяга по всему периметру здания

Венчающий карниз с тянутым штукатурным профилем и широкой фризовой частью по всему периметру здания (пункт 9 приложения № 2).

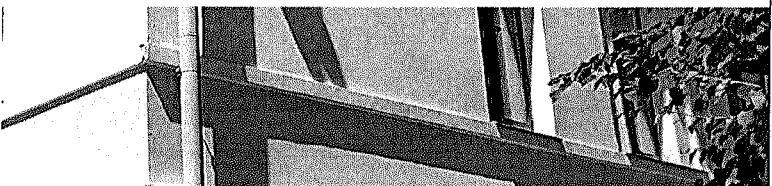
<p data-bbox="724 1509 1474 1547">Фрагмент юго-восточного фасада, междуэтажная тяга</p>
11.	Подоконная тяга на юго-восточном, юго-западном и северо-западном фасадах

<p data-bbox="746 1912 1453 1951">Фрагмент юго-восточного фасада, подоконная тяга</p>

Подоконная тяга на юго-восточном, юго-западном и северо-западном фасадах (пункт 11 приложения № 2).

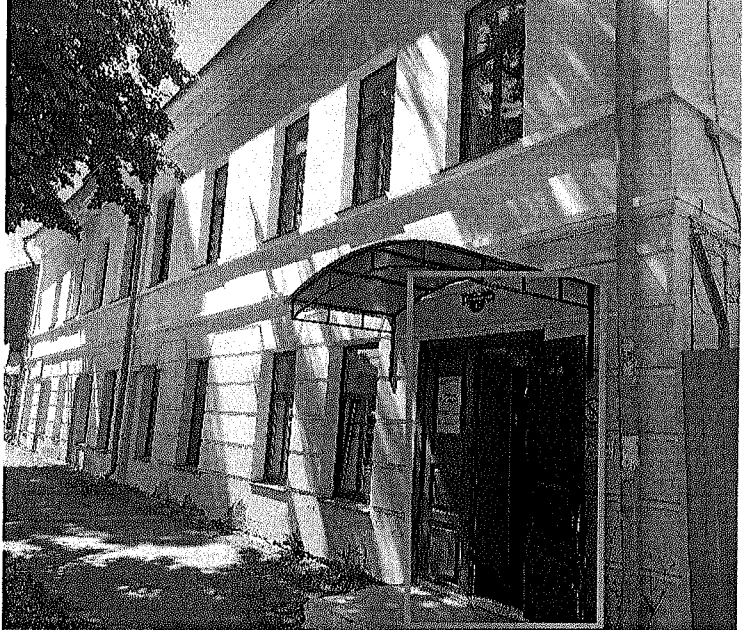
№ п/п	Предмет охраны	Иллюстрации
<i>Местоположение, габариты, конфигурация и оформление дверных и оконных проёмов</i>		
12.	Местоположение и прямоугольная форма дверного проёма на юго-восточном (главном) фасаде

<p data-bbox="831 1037 1377 1070">Дверной проём юго-восточного фасада</p>

Местоположение и прямоугольная форма дверного проёма на юго-восточном (главном) фасаде (пункт 12 приложения № 2).
