**ДЕПАРТАМЕНТ ОХРАНЫ ОБЪЕКТОВ  
КУЛЬТУРНОГО НАСЛЕДИЯ ЯРОСЛАВСКОЙ ОБЛАСТИ**

**ПРИКАЗ**

О включении выявленных  
объектов культурного наследия в  
единый государственный реестр  
объектов культурного наследия  
(памятников истории и культуры)  
народов Российской Федерации

**объекта культурного наследия регионального значения «Ансамбль  
Белогостицкого монастыря», XVII – начало XX вв. (Ярославская обл.,  
Ростовский район, с. Белогостицы, д. 78)**

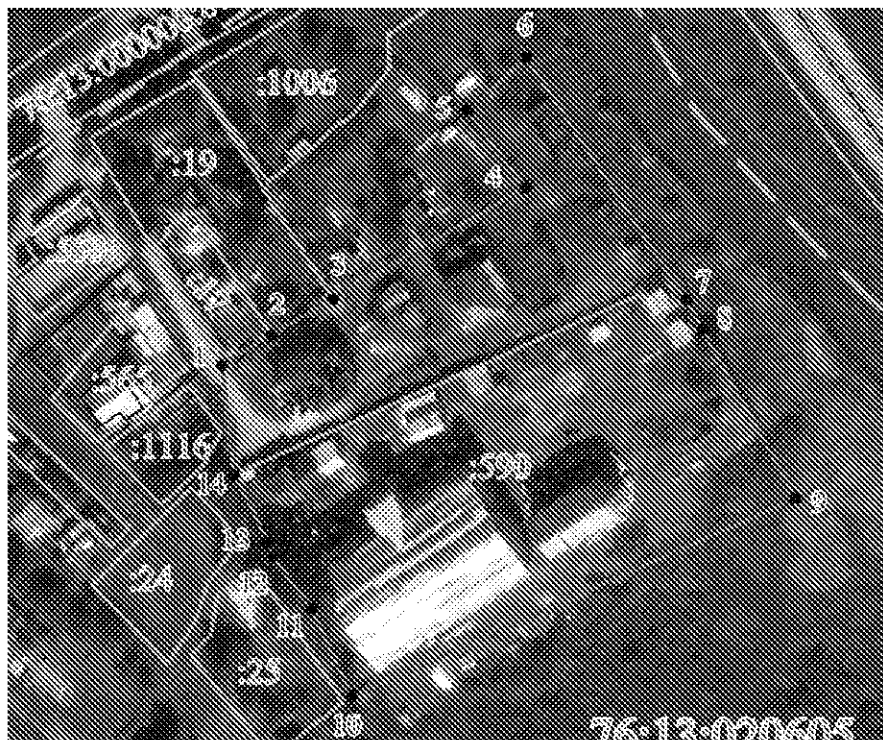
2. Схема границ территории объекта культурного наследия:

Границы территории объекта культурного наследия проходят по северо-восточной, юго-восточной и юго-западной границам земельного участка с кадастровым номером 76:13:020605:590, а на севере включают в себя территорию, на которой расположены келейные корпуса и хозяйственная постройка у восточной части стены: от точки 1 через точки 2, 3 до точки 4 на восток-северо-восток, далее до точки 5 на северо-северо-запад, далее до точки 6 на северо-восток, далее через точки 7, 8 до точки 9 на юго-восток, далее до точки 10 на юго-запад, далее через точки 11 – 14 до точки 1 по ломаной линии на северо-северо-запад.

Номер характерной (поворотной) точки	Координаты характерных (поворотных) точек (местная система координат (МСК-76))	
	X	Y
1	2	3
1	331567.16	1307678.79
2	331574.58	1307691.36
3	331583.73	1307706.87
4	331611.65	1307755.35
5	331631.00	1307740.80
6	331644.22	1307755.59
7	331583.45	1307795.89
8	331576.01	1307800.01
9	331533.57	1307823.50
10	331483.87	1307711.57
11	331505.84	1307701.48
12	331518.92	1307691.60
13	331522.65	1307690.45
14	331539.62	1307681.99
1	331567.16	1307678.79
