ПРАВИТЕЛЬСТВО САНКТ-ПЕТЕРБУРГА  
КОМИТЕТ ПО ГОСУДАРСТВЕННОМУ КОНТРОЛЮ, ИСПОЛЬЗОВАНИЮ  
И ОХРАНЕ ПАМЯТНИКОВ ИСТОРИИ И КУЛЬТУРЫ  
**РАСПОРЯЖЕНИЕ**

**Об утверждении предмета охраны  
выявленного объекта культурного наследия  
«Дом волостного правления»**

Предмет охраны выявленного объекта культурного наследия «Дом волостного правления», расположенного по адресу: Санкт-Петербург, поселок Усть-Ижора, Шлиссельбургское шоссе, дом 50, литера А

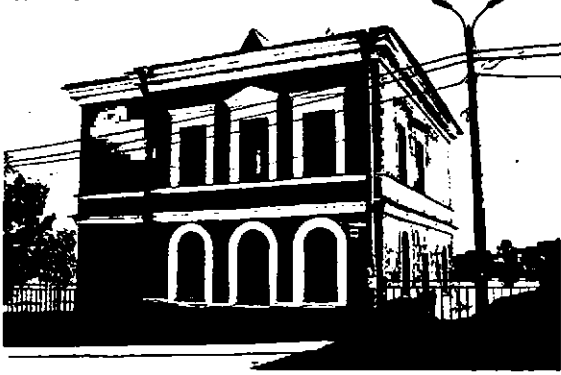
№ п п	Видовая принадлежность предмета охраны	Предмет охраны	Фотофиксация
1	2	3	4
1	Объемно-пространственное решение:	<p>визуальные связи с акваторией реки Невы;</p> <p>габариты и конфигурация двухэтажного Г-образного* в плане здания на подвале;</p> <p>исторические высотные отметки, конфигурация, габариты и материал окрытия вальмовой крыши со слуховыми окнами и трубой;</p> <p>*Г-образную в плане конфигурацию здание приобрело после пристройки лестничного ризалита в 1950-х годах.</p>

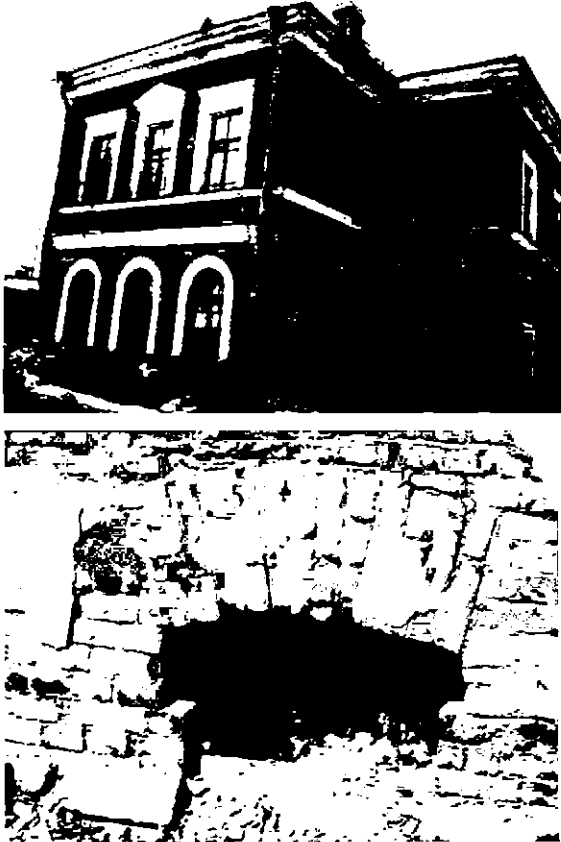
2	Конструктивная система здания:	<p>исторические наружные и внутренние капитальные стены – материал (кирпич);</p> <p>отметки исторических межэтажных перекрытий;</p> <p>прямые и полуциркульные перемычки оконных и дверных проемов;</p> <p>лучковые перемычки оконных проемов подвала.</p>

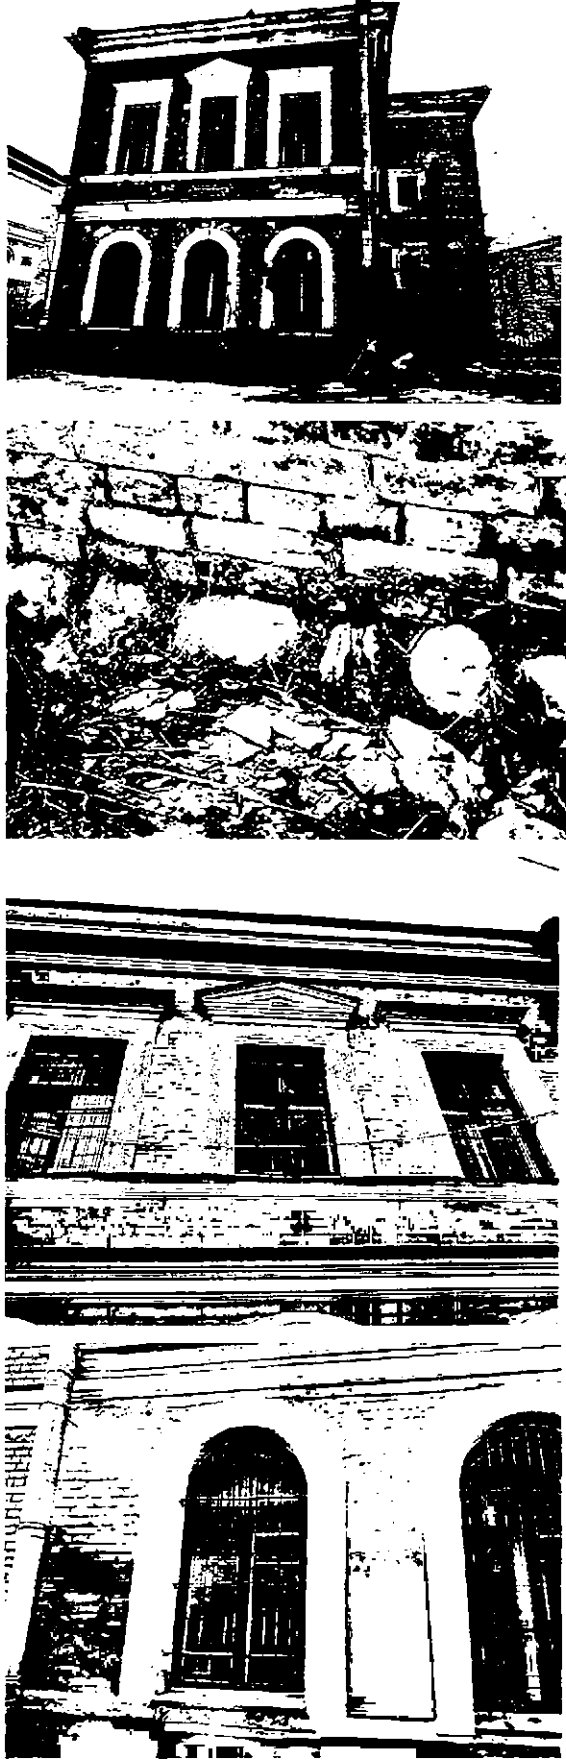
3	<p>Архитектурно-художественное решение фасадов:</p>	<p>материал фасадной поверхности (неоштукатуренный кирпич);</p> <p>облицовка цоколя (известняковая плита, булыжник);</p> <p>исторические дверные и оконные проемы - габариты, конфигурация (прямоугольные, с полуциркульным завершением), декоративное оформление (профилированные наличники, сандрики с профилировкой (прямые, треугольные), колористическое решение), исторический рисунок и материал заполнения (оконные проемы - дерево, стекло);</p>

<p>The image block contains four photographs illustrating architectural details. The top photo shows a two-story building facade with three arched windows on the ground floor and three rectangular windows on the upper floor. The second photo is a close-up of a stone-clad base (цоколь) made of irregular stones and bricks. The third photo shows a window with a decorative pediment above it. The bottom photo is a close-up of two arched windows with decorative frames.</p>

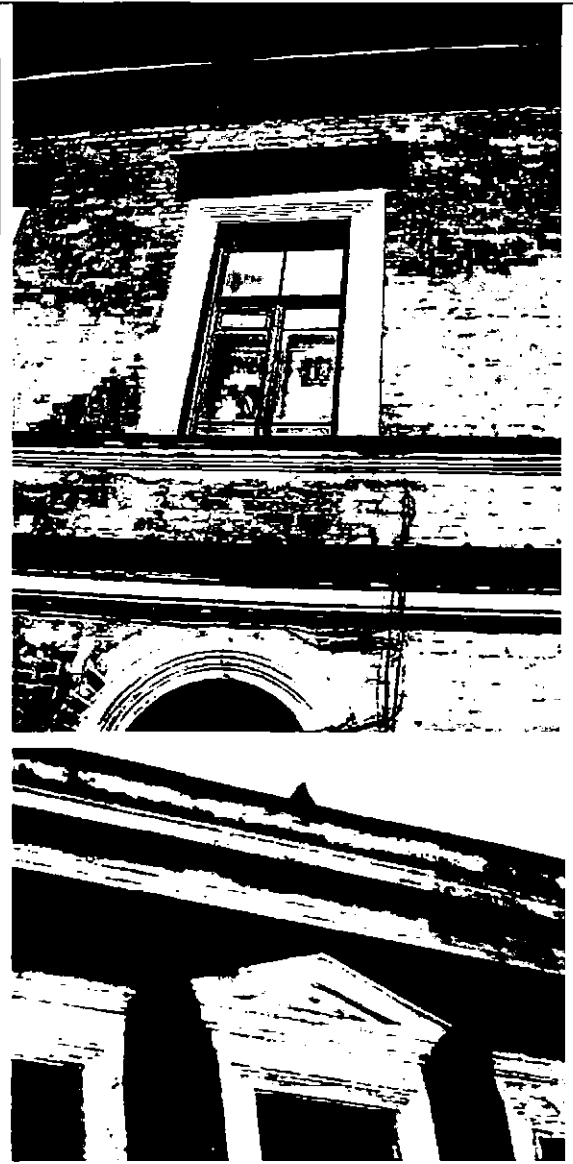
междуэтажные  
местоположение,  
исторический  
(штукатурка(?)),  
решение;

карнизы —  
профиль,  
материал  
колористическое

венчающий карниз — профиль,  
материал (известняковые плиты,  
штукатурка).
