**Об утверждении предмета охраны
объекта культурного наследия
федерального значения
«Башня-руина с искусственной горкой»**

Предмет охраны
объекта культурного наследия федерального значения «Башня-руина с искусственной горкой»,
входящего в состав объекта культурного наследия федерального значения
«Екатерининский дворец и парк»,
расположенного по адресу: Санкт-Петербург, город Пушкин, Екатерининский парк, литер У
(г. Пушкин, пейзажная часть парка)

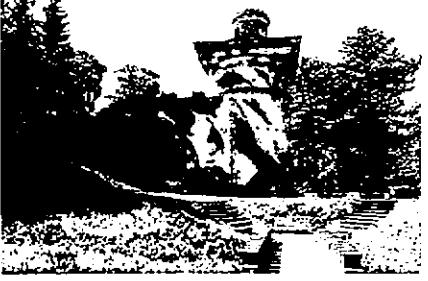
<p>объект культурного наследия федерального значения «Башня-руина с искусственной горкой» обозначен под № 13 на плане</p>

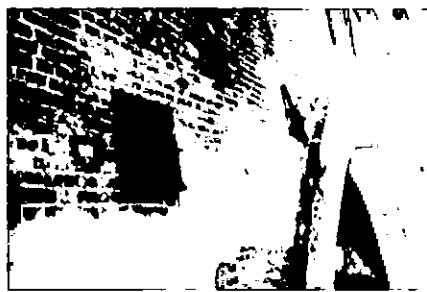
металлические тяжи с планшайбами;
анкера;

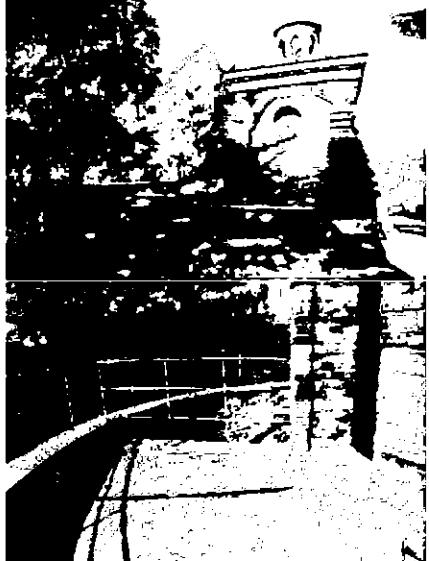
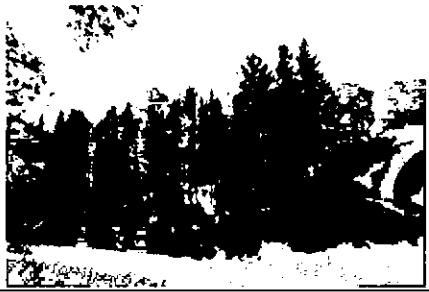
<p>восходящий и нисходящий пандус 2-го яруса – местоположение, габариты, конфигурация (с забежными ступенями); материал ступеней – гранит; парапетное ограждение, в том числе ступенчатое, – накрывочные плиты из известняка; покрытие – мелкий булыжник;</p> <p>парапетное ограждение верхней площадки – местоположение, габариты, конфигурация, накрывочные плиты из известняка; покрытие верхней площадки – мелкий булыжник;</p> <p>центральный кирпичный опорный столб внутри башни;</p> <p>конструкция искусственной горки-пандуса – насыпная, земляная.</p>

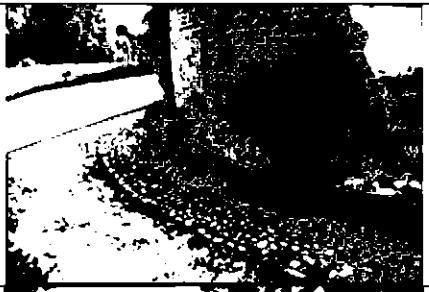
3.	Объемно-планировочное решение:	в габаритах исторических капитальных стен.
4.	Архитектурно-художественное решение фасадов:	<p>архитектурное решение и декоративное оформление в приемах романтизма;</p> <p>по периметру здания – отмостка мелким булыжником;</p>

<p>вид материала и характер отделки фасадов – открытая кирпичная кладка, участки окрашенной гладкой штукатурки, в том числе с имитацией естественных выбоин и трещин, участок штукатурки с имитацией под квадровый руст, вставки известняковых блоков;</p> <p>историческое колористическое решение фасадов;</p> <p>гнезда от строительных лесов;</p>

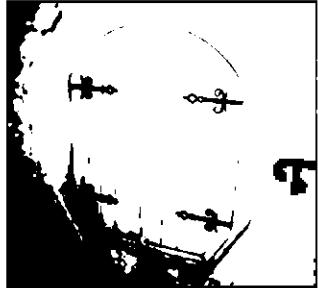
оконные и дверные проемы – местоположение, конфигурация (с полуциркульными перемычками, круглые, овальные), габариты;

оконные заполнения: материал (дерево), рисунок заполнений (глухой); ставни – материал (дерево), цветовое решение (темный колер – снаружи, светлый колер – внутри);

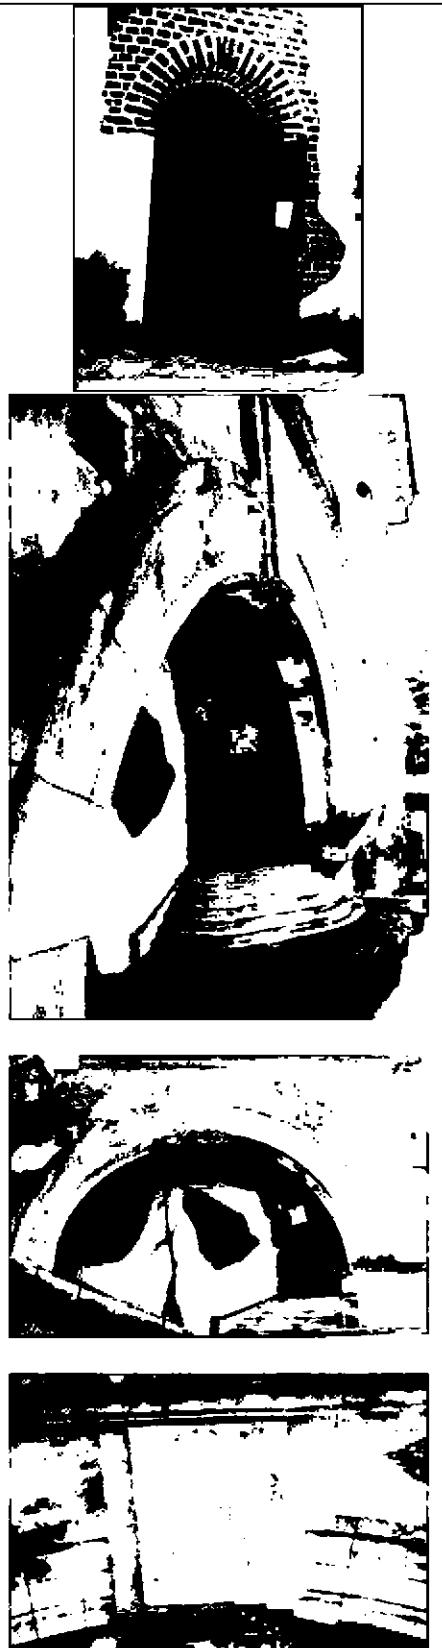
северо-западный фасад пандуса «прорезан» полуциркульной аркой с замковым камнем и профилированным архивольтом, опирающимся на импост со стороны башни (материал- пудостский камень);

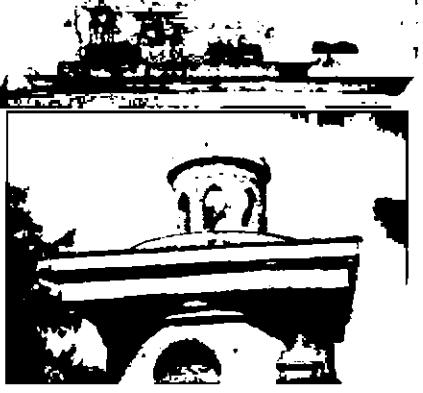
<p>оформление фасадов бельведера: круглый в плане павильон без перекрытия; стены прорезаны стрельчатыми арками; в кладке чередуются ряды кирпичей и известняковые блоки;</p> <p>фриз из известняка со стрельчатыми нишами;</p> <p>карниз с выносом из известняка, завершенный зубчатым парапетом;</p>

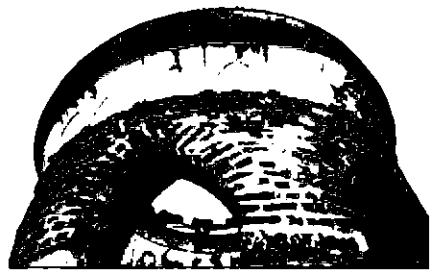
ограждение – местоположение, материал (металл), рисунок;

решетка внутри бельведера – местоположение, материал (металл).
